Sanierung eines Wohnhauses in München

Dauerhaft gegen Feuchtigkeit

In der Lindwurmstraße in München fand an einem Wohngebäude aus dem 19. Jahrhundert eine anspruchsvolle Sanierung statt. Um Kellerbereich und Erdgeschoss dauerhaft gegen Feuchtigkeit zu schützen, mussten verschiedene Gewerke und Maßnahmen miteinander kombiniert werden: Innen- und Außenabdichtung waren erforderlich.

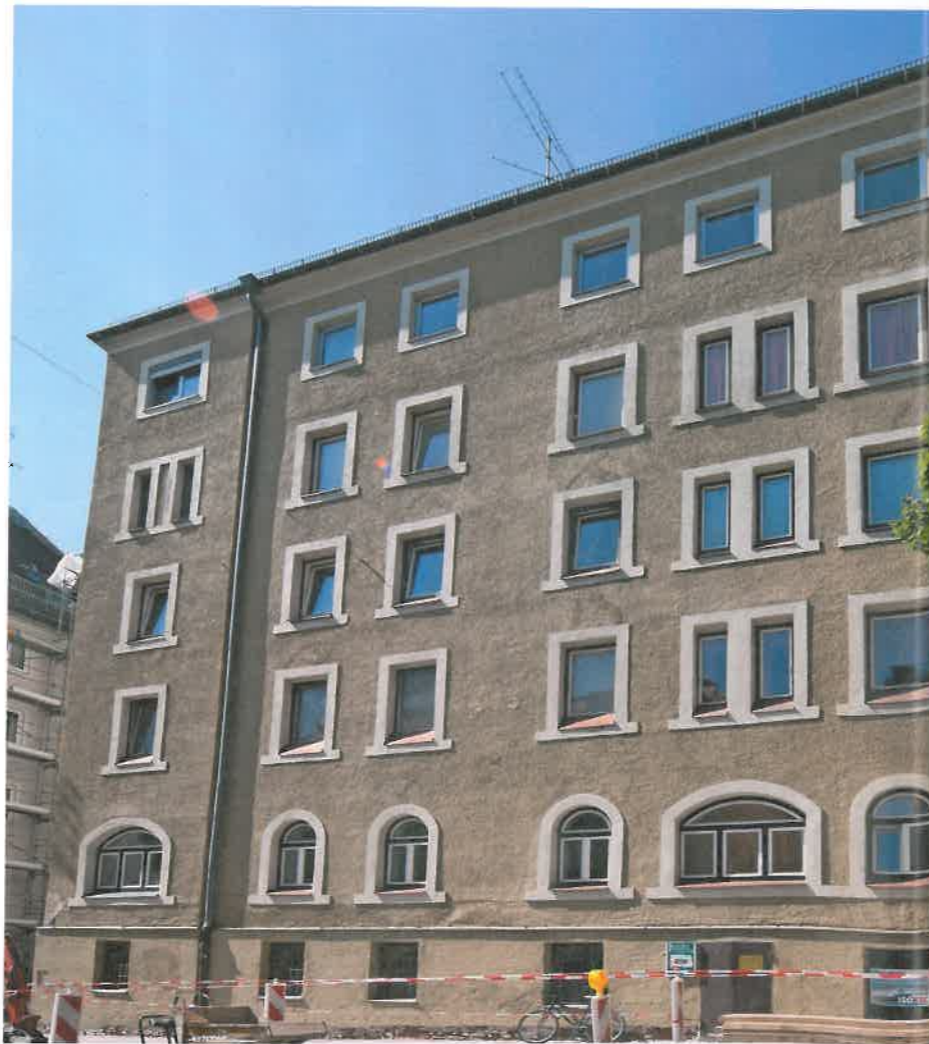
Ein Gebäude aus dem 19. Jahrhundert wurde mit Mauerwerkstrockenlegung im Untergeschoss saniert.

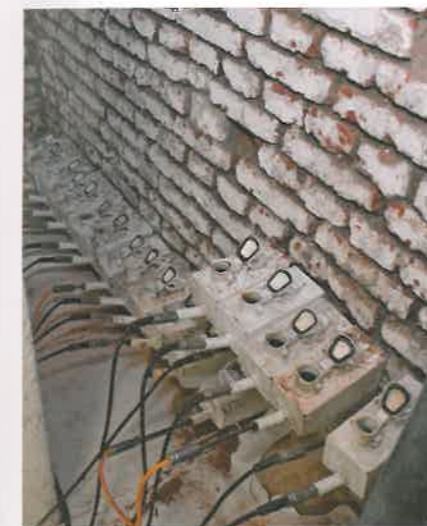
Bohrloch-Injektionsverfahren: Heizstabtechnologie trocknet den Wandabschnitt, bevor Spezial-Paraffin als nachträgliche Horizontalsperre eingeführt wird.

„Der betroffene Wandabschnitt wird von uns mittels temperaturgeregelter Heizstabtechnologie auf Null getrocknet, so dass die Mauerwerkspore komplett frei für die Aufnahme des Injektionsstoffes ist“, erklärt Gebhardt.

Auf 200 laufenden Metern Horizontalsperre wurden insgesamt rund 8000 kg Paraffin injiziert. Die Paraffinsperre wurde nicht nur horizontal, sondern auch vertikal

Eine durchgehende Bodenplatte war nicht vorhanden und machte für sämtliche im Gebäudeinnern liegende Wandflächen eine Sanierungsmaßnahme erforderlich, um den kapillaren Feuchtigkeitstransport innerhalb der Ziegelmauerwerksporen zu verhindern. Dabei kam das Isotec-Bohrloch-Injektionsverfahren zum Einsatz.

Durch Einbringen von erhitztem Paraffin und dessen späterem Erkalten wird eine nachträgliche Horizontalsperre gebildet, die aufgrund der verstopften

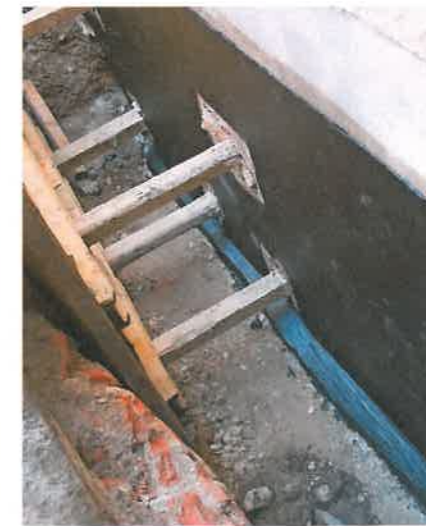
Kunststoffmodifizierte Bitumendickbeschichtung sorgt für eine rissüberbrückende Außenabdichtung.

Die Funktionsfähigkeit einer Außenabdichtung hängt entscheidend von der Untergrundvorbereitung ab. Isotec egalisiert daher stets den Mauerwerksuntergrund mit einem speziellen kunststoffvergüteten 1 cm dicken Ausgleichsputz. Erst danach erfolgt die eigentliche Abdichtung des Mauerwerks.

Zwei Abdichtungslagen des kunststoffmodifizierten Bitumendickbeschichtungssystems Isotec-VAS sorgen für eine flexible und rissüberbrückende Abdichtung; wobei zunächst in die erste Lage vollflächig ein Gewebe eingelegt wird. Die Außenabdichtung kam auf einer Strecke von rund 81 m zum Einsatz und verhindert jeglichen Feuchtigkeitseintritt in das erdberührte Mauerwerk.

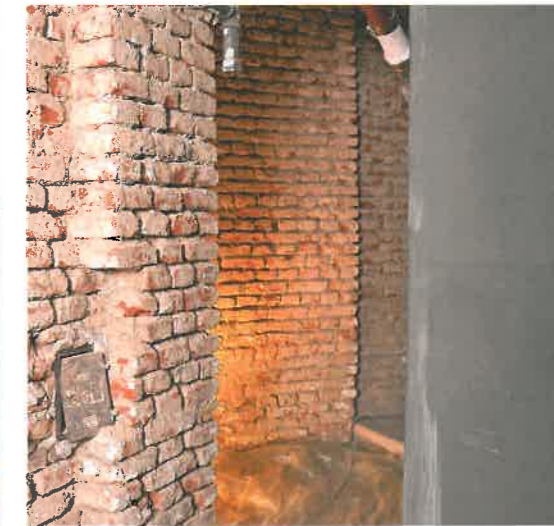
Zur Innenabdichtung wurden auf den kunststoffvergüteten Ausgleichsputz zwei Lagen mineralischer Dichtungsschlämme aufgebracht.

Für den überbauten Bereich kam von vornherein nur eine Innenabdichtung als fachgerechte Maßnahme in Betracht. Wegen der rückseitigen Wasserbelastung wurde nach dem Spritzbewurf der kunststoffvergütete Ausgleichsputz in einer Schichtdicke von 2 cm angebracht. Darauf wurden nach der Durchtrocknung zwei Lagen rissüberbrückende Dichtungsschlämme aufgetragen.
