Feuchteschäden im Keller

Sünden der achtziger Jahre

Es sind längst nicht nur Jahrhunderte alte Häuser, bei denen in Keller und Sockel Feuchte- und Schimmelschäden drohen. Auch jüngere Objekte sind nicht davor gefeit, wie ein Beispiel aus dem Rheinland zeigt. Ob älter oder jünger – meist sind Bau- oder Sanierungssünden die Ursache.

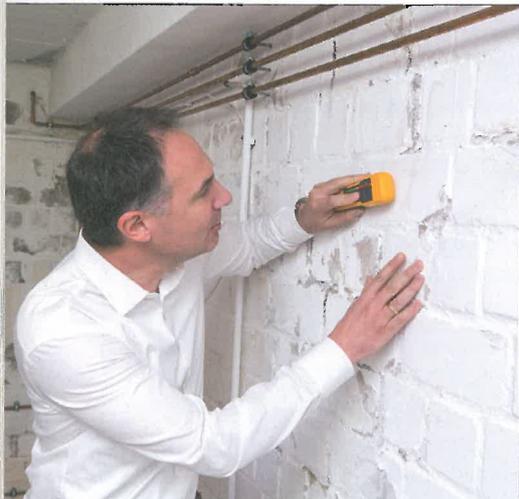
„15 Jahre lang war alles gut“, blickt Claudia Schild zurück. „Aber dann zeigten sich im Keller ‚sprießende‘ Wände.“ Feuchte hatte Salzkristalle an den Kellerwänden derart wuchern lassen, dass großflächig die Farbe abblätterte oder zu Boden rieselte. Die Hausbesitzer machten das, was die meisten in ihrer Lage getan hätten: Sie überstrichen die Wände. Doch das Problem ließ sich nicht übertünchen. Der nächste Sanierungsversuch erforderte schon einiges mehr an Aufwand: Das Ehepaar legte die besonders stark befallene Kellerwand im Terrassenbereich von außen frei und trug eigenhändig einen Bitumenanstrich auf. „Aber auch das war leider für die Katz“, so die Hausbesitzerin. Nach kurzer Besserung wurde der große Kellerraum immer feuchter. Und das, obwohl die Eheleute den Raum ständig beheizten und belüfteten. Die Feuchteschäden

Die Feuchteschäden an den Wänden sind sichtbar und messbar, treten hier nicht nur punktuell auf

Die vorgeschlagenen Sanierungsmaßnahmen sind leicht nachvollziehbar und keinesfalls mysteriös: Es musste schlicht und einfach eine neue Außenabdichtung her. Nach der Frostperiode startete das Sanierungsteam aus Mönchengladbach Ende März mit den Arbeiten. Unter Einsatz eines Baggers wurde das Kellermauerwerk auf der Rückseite und der Traufseite des Reihenhauses freigelegt. 2,90 Meter tief und einen Meter breit war der Graben – also nichts für Eigenleistung mit Hacke und Schaufel. Zur Sicherheit setzten die Handwerker Holzverschalungen vor das Erdreich.

In einem mehrstufigen Verfahren wurde dann die neue Außenabdichtung aufgetragen: Direkt aufs Mauerwerk kam ein wassersperrender und wasserabweisender Spezialputz, der zudem einen optimalen Haftgrund für das eigentliche Abdichtungsmaterial bildet. Diese Abdichtung besteht aus zwei Lagen einer kunststoffmodifizierten Bitumendickbeschichtung. Zwischen die beiden Schichten kommt eine vollflächige Gewebeeinlage. Die Schichten verbinden sich zu einer wasserundurchlässigen, flexiblen und rissüberbrückenden Abdichtung. Feuch-

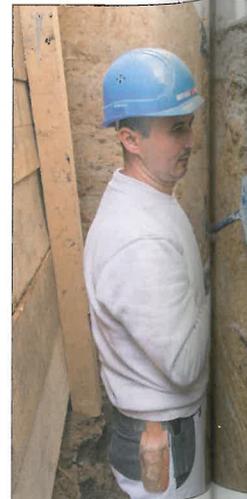
Nach dem Freilegen der Kellerwand per Bagger

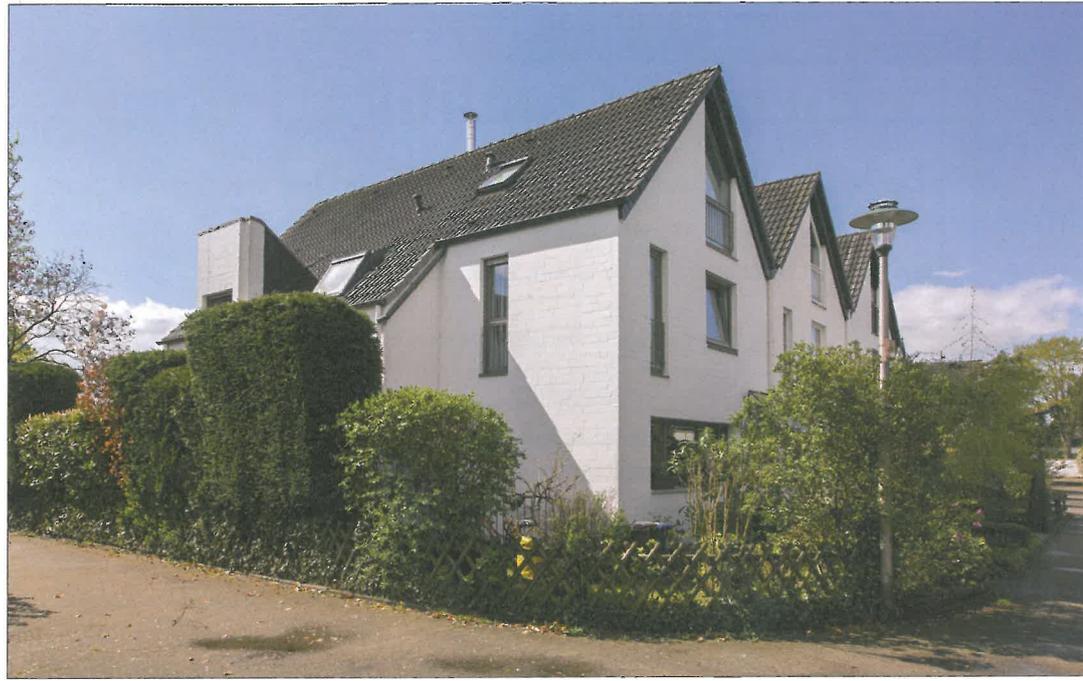
Wie aus dem Ei gepellt präsentiert sich die Reihenhaussiedlung in Düsseldorf. Doch unter der Erde schlummerten gravierende Baumängel

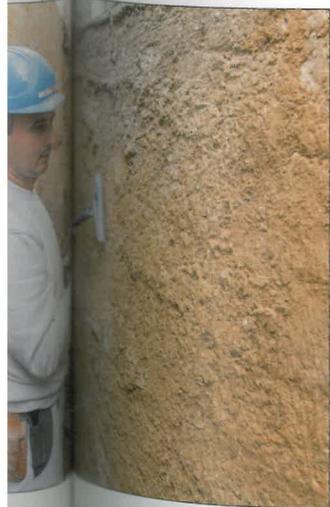
... als erste Sanierungsschicht Spezialputz angebracht

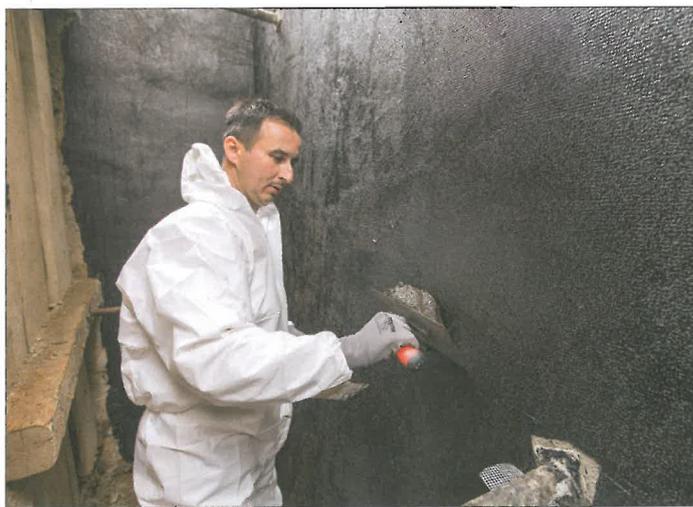
Die eigentliche Abdichtung besteht aus einer zweilagig aufgetragenen Bitumendickbeschichtung

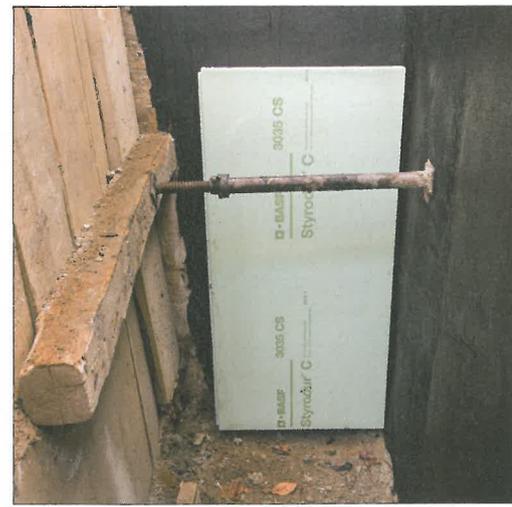
Dämmplatten schützen die Abdichtung auch vor Schäden beim Verfüllen der Baugrube

te gelangt über das Erdreich also gar nicht mehr bis ans Mauerwerk heran. Dem Schutz der Bitumenschicht dienen schließlich Perimeter-Dämmplatten. Sie verhindern Schäden beim Auffüllen des Erdreichs.
