## Feuchtesanierung eines Wohngebäude-Kellers in Rinteln

# In trockenen Tüchern

**Projekt:** Kellersanierung im Wohnhaus, Rinteln

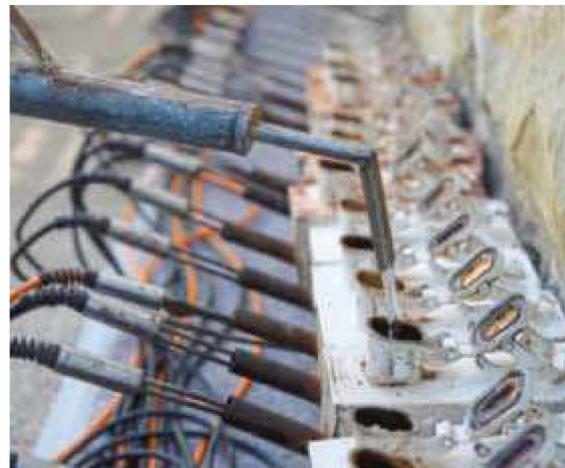
An den straßenseitigen Außenwänden des in Hanglage gebauten Hauses wurde eine Horizontalsperre mit Spezialparaffin gegen aufsteigende Feuchtigkeit eingesetzt.

Die Sanierung der Feuchteschäden begann an den straßenseitigen Außenwänden des in Hanglage gebauten Hauses. Dort brachte das Isotec-Team auf Geländeebene eine Horizontalsperre mit Spezialparaffin gegen die aufsteigende Feuchtigkeit ein. Dafür wurden Bohrlochinjektionskanäle in einem Abstand von 10 bis 12 cm hergestellt und in diese Kanäle Spezialheizstäbe eingeführt, um das Mauerwerk im Injektionsbereich

auszutrocknen. Im Anschluss wurde das Spezialparaffin injiziert. Dieses ist im erhitzten Zustand sogar fließfähiger als Wasser, ist resistent gegen Salze und Mikroorganismen und außerdem baustoff- und gesundheitsverträglich. Mit dem Abkühlen der Wände erstarrt das Spezialparaffin im Mauerwerk und bildet eine ca. 15 cm dicke Sperrschicht. Sie verhindert dauerhaft das Aufsteigen kapillarer Feuchtigkeit im Mauerwerk des Gebäudes.

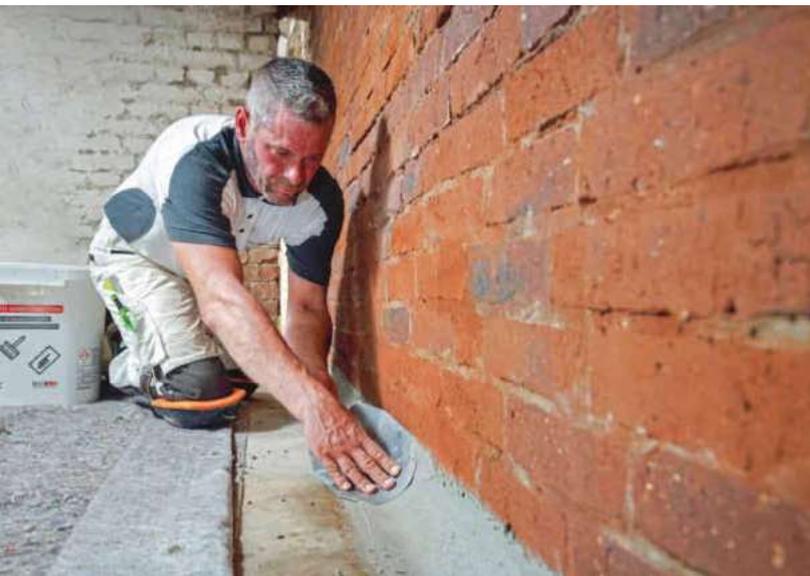
Innenabdichtung im Keller: Zwischen Außenwand und Bodenplatte, dem Wand-Sohlen-Anschluss, wird eine Hohlkehle gebildet.

Im ersten Schritt der WTA-zertifizierten Innenabdichtung bereitete das Team die Kelleraußenwand der am stärksten betroffenen Räume innenseitig mechanisch vor, um eine tragfähige Oberfläche für die eigentliche Abdichtung zu erzielen. Für die fachgerechte und durchgehende Innenabdichtung in den Kelleräumen wurde anschließend zwischen Außenwand und Bodenplatte, also am sogenannten Wand-Sohlen-Anschluss, eine Hohlkehle gebildet.

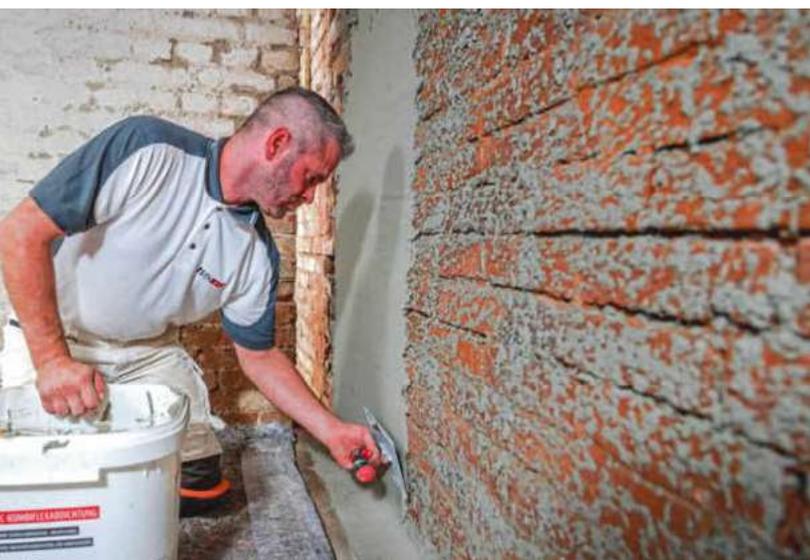
Nach Spritzbewurf und speziellem Dichtputz kommt die Kombiflexabdichtung in zwei Lagen auf die Wand.

Außerdem wurden die Außen- und Innenwände voneinander entkoppelt, um die Innenabdichtung nahtlos an den Außenwänden anbringen zu können. Danach wurden ein Spritzbewurf und ein spezieller Dichtputz aufgebracht. Im vierten Schritt kam die Isotec-Kombiflexabdichtung in zwei Lagen zum Einsatz, bevor schließlich ein Schutzputz zum mechanischen Schutz der Innenabdichtung aufgebracht wurde. Auch der bereits erwähnte Wand-Sohlen-Anschluss, der Übergangsbereich zwischen Kellerbodenplatte und Außenwänden, wurde bei diesen Schritten konsequent eingebunden, um eine nahtlose Abdichtung zu gewährleisten.
