B+B

Deckel drauf – und drunter aufwändig an der Wand lang

Nachträgliche Bauwerksaußenabdichtung mit Spezialparaffin, KMB und Sanierputz. Eine detaillierte

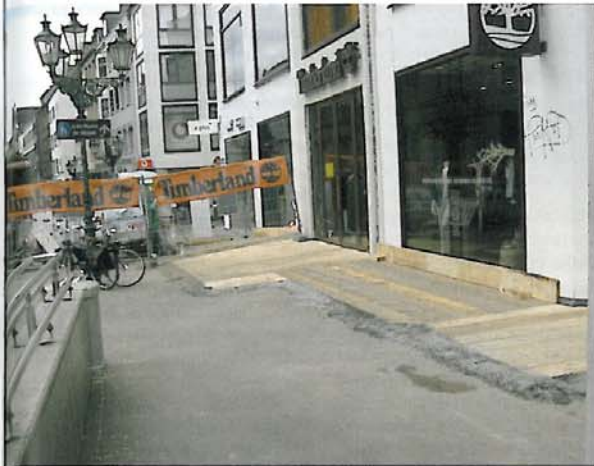
Abb. 3: Zugänglich gemachte Schaufenster- und Geschäftsbe- reiche sowie U-Bahnzone durch »gedeckelte« Baugrube

sah, dass bis zu Beginn des Geschäftsbetriebes um 10:00 Uhr die Freilegungsarbeiten des erdberührten Kelleraußenmauerwerkes abschnittsweise immer zum Abschluss gekommen sein mussten. Die Zugänglichkeit der Schaufenster musste durch eine »Deckelung« der Baugrube sichergestellt werden (Abb. 3).

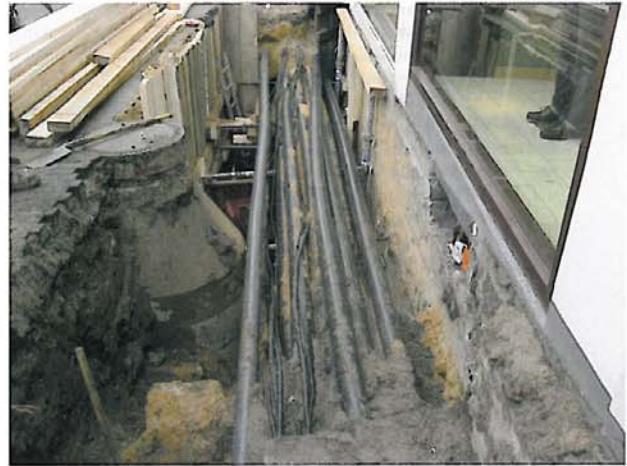
Abb. 4: Ein Teil der freigelegten, unplanmäßigen, zeitintensiven Behinderungen – hier in Form von gebäudenahen Kabel- und Leitungssträngen für die U-Bahn

Schon nachdem etwa fünf Meter Breite des Kelleraußenmauerwerkes freigelegt worden war, wurde Unternehmer Klein und seinen Mitarbeiter klar, dass der Zeitplan nicht zu halten war (Abb. 4). →

Ungeahnte Behinderungen bildeten am Objekt vor allem zur U-Bahn gehörende Kabelstränge. Sie fanden sich in keiner Planungsunterlage eingezeichnet, waren zum Teil aber baumdick. So machten sie ein Freilegen des Mauerwerks mittels Bagger ebenso unmöglich wie das zahlreiche undefinierbare Betonansammlungen direkt am Mauerwerk taten. Die mussten schließlich durch zeitintensive Stemmarbeiten entfernt werden.

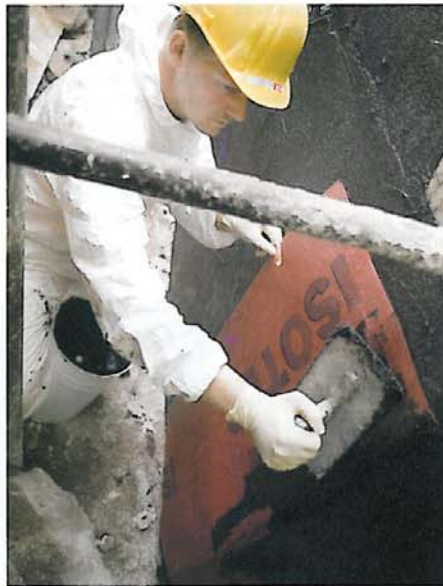
Abb. 5: KMB – zweilagig aufge- tragen.

Im Anschluss an diese Arbeiten ist eine nachträgliche Außenabdichtung mittels 2-komponentiger kunststoffmodifizierter Bitumendickbeschichtung in zwei Lagen gegen den Wasserbelastungsfall aufstau-

endes Sickerwasser aufgebracht worden (Abb. 5).

Dies erfolgte gemäß der Außenabdichtungsrichtlinie des Firmenverbundes und in Anlehnung an die Vorgaben des WTA-Merkblattes »Nachträgliches Abdichten erdberührter Bauteile«.

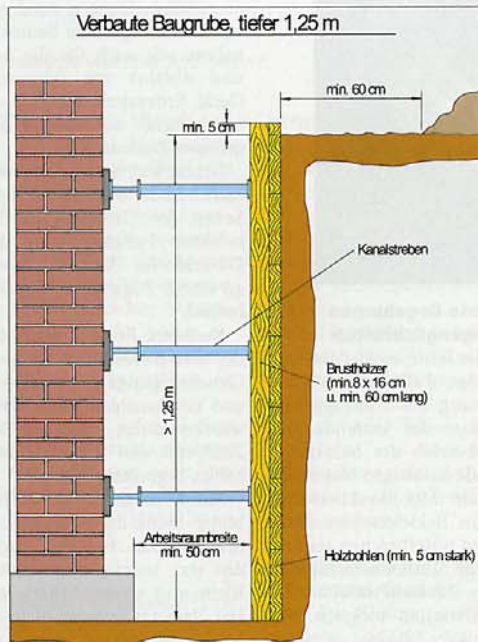
Abb. 6: Skizze der Untertage-Baugrube mit den umzusetzenden Kanalstreben

Aufgrund der Vielzahl von Spindeln, die zur Abstützung des Verbaus dienten, summierte sich noch zusätzlich die Abbindezeit im Bereich der »umgesetzten« Kanalstreben auf (Abb. 6).

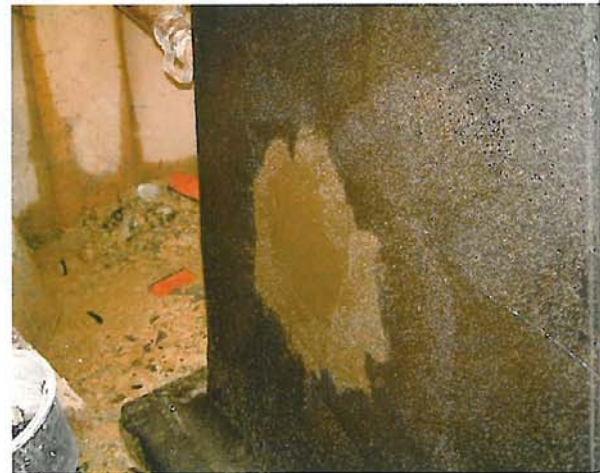
Abb. 7: Entfernte Kanalstrebe – frische KMB: Typische, zunächst unbehandelte Kontaktstelle zwischen Kanalstrebe und freigelegtem Mauerwerk nach dem Umsetzen – der versierte Bautenschützer sorgt für richtiges Behandeln und Abbinden.

Abbau des Baugruben-Verbaus – ohne vorausgegangenes Umsetzen der Kanalstreben – diese Kontaktstelle zwischen Kanalstrebe und freigelegtem Mauerwerk ohne Ausgleichsputz oder Voranstrich einfach einlagig verschlossen wird, vielfach in einer Schichtdicke von etwas über einem Zentimeter mittels KMB (Abb. 7).

Da nachfolgend mit dem Abbau des Verbaus auch das Erdreich wieder angefüllt wird, wird zeitgleich häufig auch über die noch nicht abgebundene KMB eine Schutzplatte aus Polystyrol geklebt. Damit wird der KMB – ob bewusst oder unbewusst – jegliche Möglichkeit des Abbindens verwehrt. Ein Schaden ist damit sowohl für 1- als auch für 2-komponentige Bitumendickbeschichtungsmaterialien vorprogrammiert. Die geschilderten nötigen Arbeitsschritte wurden daher also in Düsseldorf entsprechend beachtet und dokumentiert.

■ und genauso die firmeninterne Isotec-Aussenabdichtungsrichtlinie, Ausgabe März 2002, fordern bekanntlich in allen flächigen Bereichen eindeutig eine 2-lagige Abdichtung mit vollflächiger Gewebeeinlage. Diese Forderung gilt auch für die Kontaktflächen zwischen Spindeln und Mauerwerk!

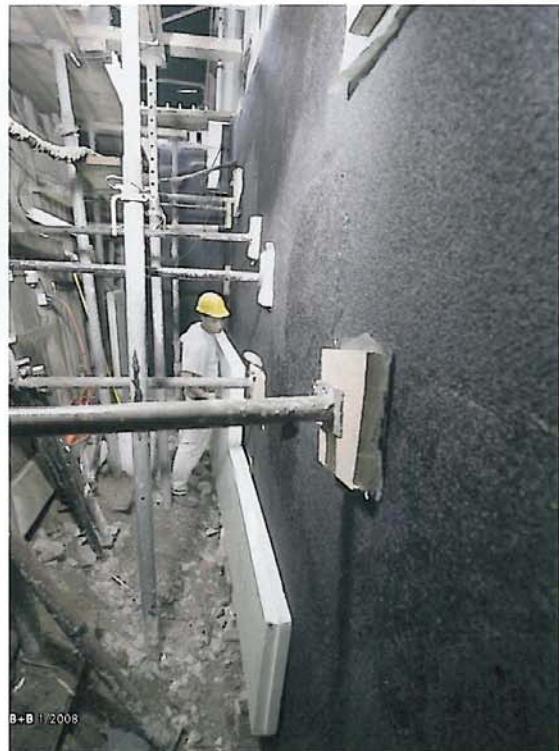
Auch das Hantieren mit den 100 mm dicken Dämm- und Schutzplatten in der Baugrube gestaltete sich an dem Düsseldorfer Altstadtobjekt relativ aufwändig. Wiederum erwiesen sich die Spindeln als relativ zeitaufwändiges Hindernis, da sie eine Verklebung der Poly-

styrolplatten im vollen Format nicht immer zuließen.

Abb. 8: Zeitaufwändiges Umsetzen der Spindeln, die das Aufbringen der Schutz- und Dämmplatten behinderten.

Rund 15 Kubikmeter Dämmmaterial in Form von extrudierten Polystyrolplatten (EPS) wurden aufgebracht. Mit ihrer 10 Zentimeter Dicke erfüllten diese somit nicht nur die in Teil 10 der DIN 18 195 geforderten Anforderungen an einen Schutz der Abdichtung, sondern sie gewährleisteten auch das Einhalten der Vorgaben aus der EnEV Energie-Einsparverordnung.

Nach dem vollflächigen Verkleben der Platten erfolgten der Abbau des Baugrubenverbaus und das Verfüllen der Baugrube sowie das Wiederherstellen des Pflasterbelages.
