# Althaus modernisieren

## NACH DER SANIERUNG WIRD DIE VILLA EIN ATTRAKTIVES ZUHAUSE

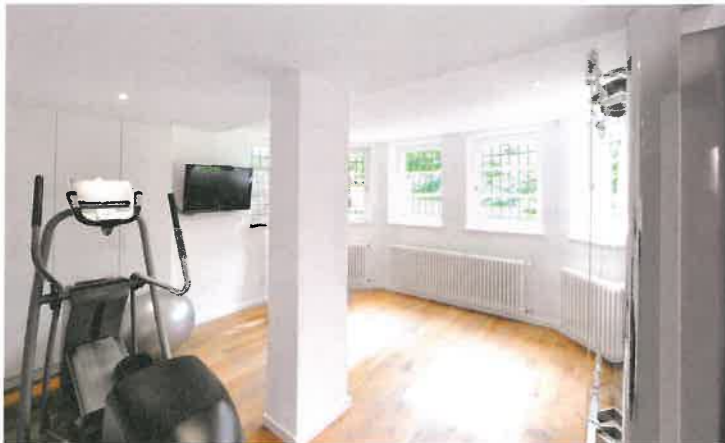
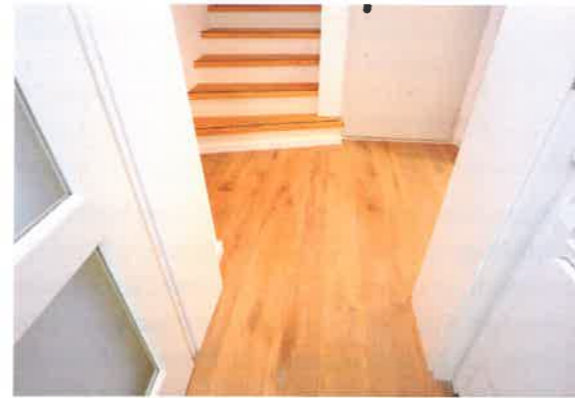
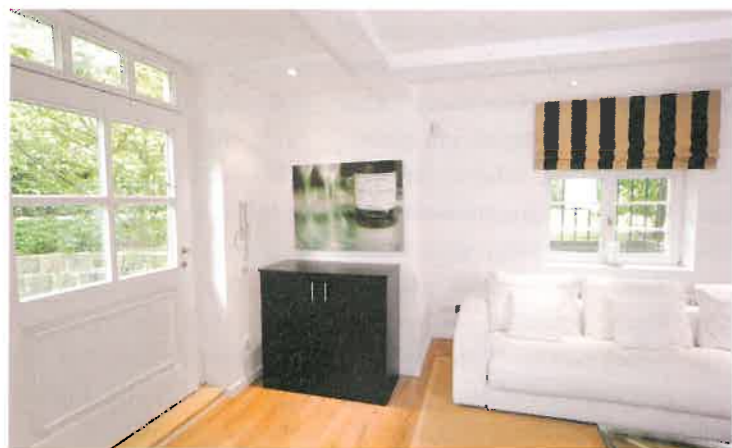
Rundum top: Der sanierte Fitnessraum motiviert die Bewohner jetzt nicht nur zu sportlichen Leistungen, sondern bietet auch ein gesundes Raumklima. Und die Einliegerwohnung des Sohnes ist nicht nur ein moderner Traum in einer klassischen Villa, sondern auch ein gesundes und wohnliches Zuhause.

Um ein optimales Raumklima dauerhaft zu schaffen, setzt Isotec seit Jahren Klimaplatzen erfolgreich ein. Sie wurden vollflächig im Bereich des Fitnessraums und der Einliegerwohnung verklebt. Ihr Vorteil: Sie regulieren das Raumluftklima, indem sie überflüssige Feuchtigkeit aufnehmen, speichern und beim Absinken der Raumluftfeuchtigkeit großflächig wieder abgeben. So entsteht ein angenehmes und lebenswertes Raumklima, das kondensationsbedingte Schimmelpilzschäden ausschließt.

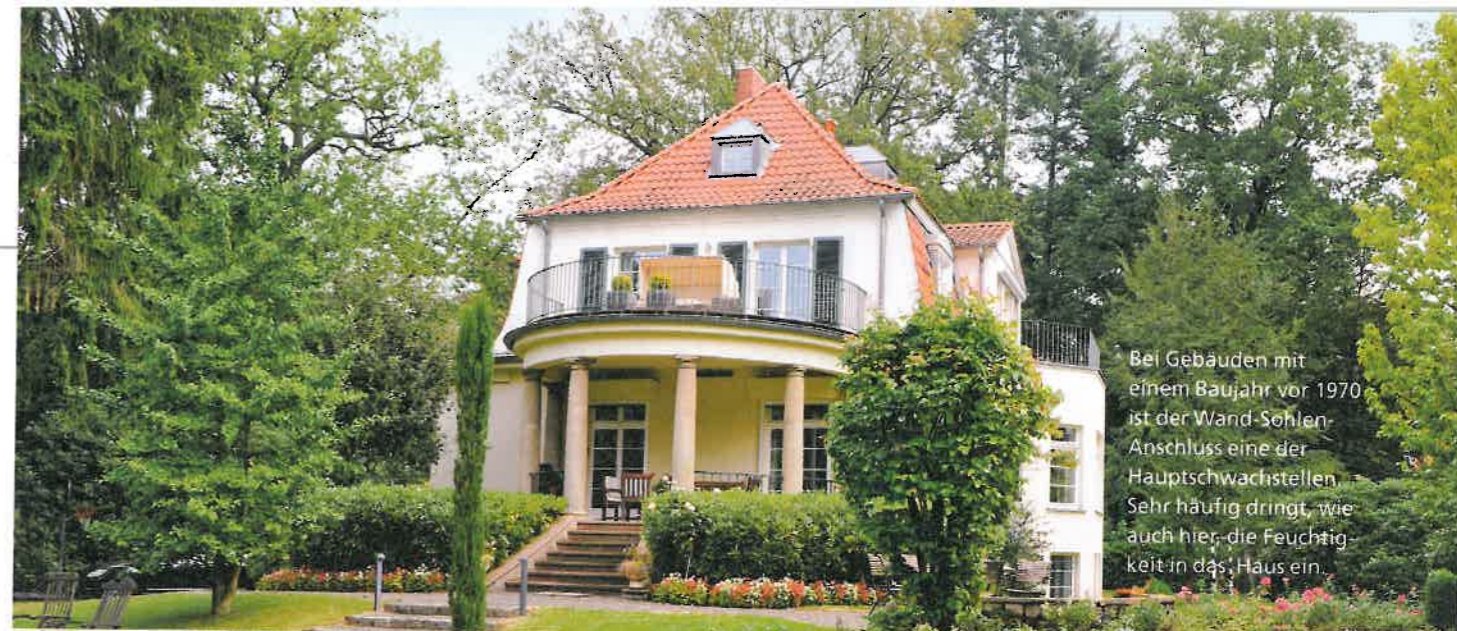
des Feuchtigkeitsschadens begannen. „Zusätzlich zur Kondensationsfeuchte zeigte sich hier das Problem der seitlich eindringenden Feuchtigkeit“, erläutert Klaus Dieter Becker von der Gebrüder Becker GmbH aus Bergisch Gladbach. Die Feuchtigkeit kam durch den Wand-Sohlen-Anschluss im Übergang von Mauerwerk zu Bodenplatte, einer bekannten Achillesferese von Kellern.

Bei Gebäuden mit einem Baujahr vor 1970 ist der Wand-Sohlen-Anschluss eine der Hauptschwachstellen. Sehr häufig dringt, wie auch hier, die Feuchtigkeit in das Haus ein.
