Althaus modernisieren

Auf dem Trockenen sitzen

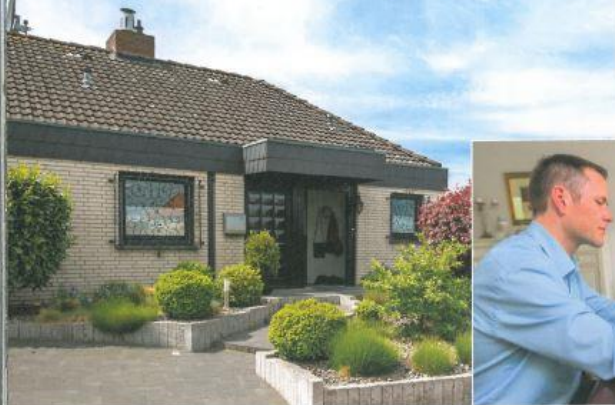
Dipl.-Bauingenieur Karsten Samland hat eine eingehende Schadensanalyse und Feuchtigkeitsmessungen in allen betroffenen Kellerräumen vorgenommen.

Ulrike Busch wandte sich an Karsten Samland vom Isotec-Fachbetrieb in Paderborn, der eine eingehende Schadensanalyse und Feuchtigkeitsmessung durchführte. Sein Befund: „Die Außenabdichtung war im unteren Bereich defekt. Die Bodenplatte, der Wand-Sohlen-Anschluss und die erste Reihe der Kalksandsteine zeigten sich stark durchfeuchtet. Nur die beim Bau des Hauses in das Kellermauerwerk eingebrachte Horizontalsperre
