Trocken mit 86 Jahren

Ruhige Lage, traumhafte Aussicht - Nadja Membrez liebt ihr Haus in der Nähe von Basel. Einziger Wermutstropfen: die seit Jahrzehnten anhaltenden Feuchtigkeitsprobleme des Objektes. Profis lösten das Problem!

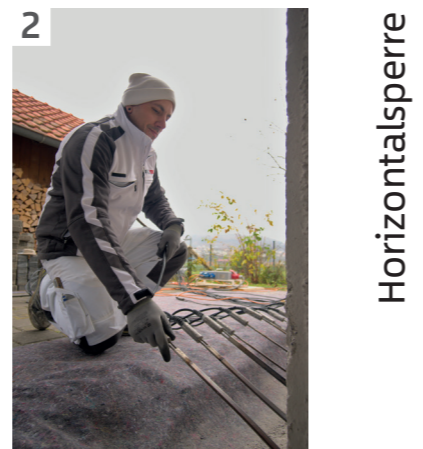
1 Für die Horizontalsperre werden Bohrlochinjektionskanäle in einem Abstand von 10 bis 12 cm hergestellt.

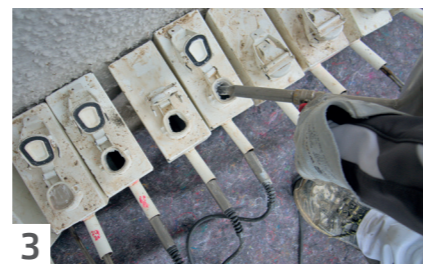
2 In die Kanäle werden Spezialheizstäbe eingeführt, um das Mauerwerk im Injektionsbereich vollständig zu trocknen.

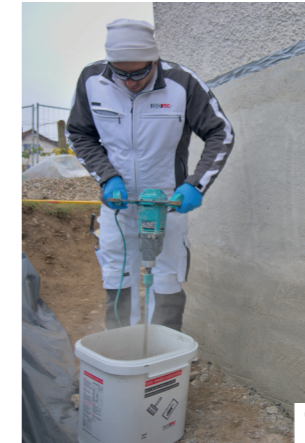
1 Die Kombiflexabdichtung von Isotec wird vor Ort angemischt.

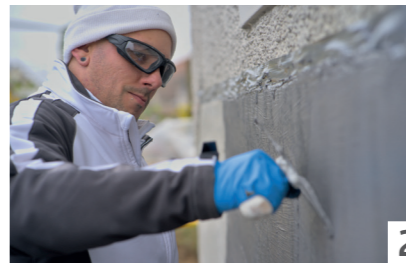
2 Die Außenabdichtung des Unternehmens wird in einem mehrstufigen Verfahren von den Fachhandwerkern aufgetragen.

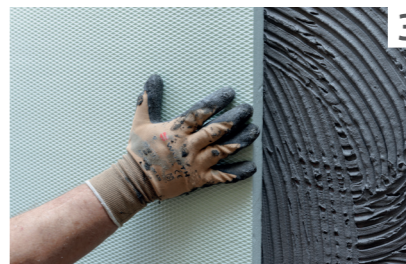
3 Polystyrolplatten schützen die Außenabdichtung vor mechanischen Beschädigungen.
