Feuchteschaden im Keller | Spezialfirma löste das Problem

Ein Problem, das Gebäudespezialisten kennen: Trotz bester Pflege einer sehr schönen Immobilie zeigten sich dort Feuchteschäden, die eine hochwertige Nutzung des Kellers unmöglich machten. Erst Sanierungsmaßnahmen einer Spezialfirma legten die Basis, dass dort zusätzlicher Wohnraum im Keller geschaffen werden konnte.

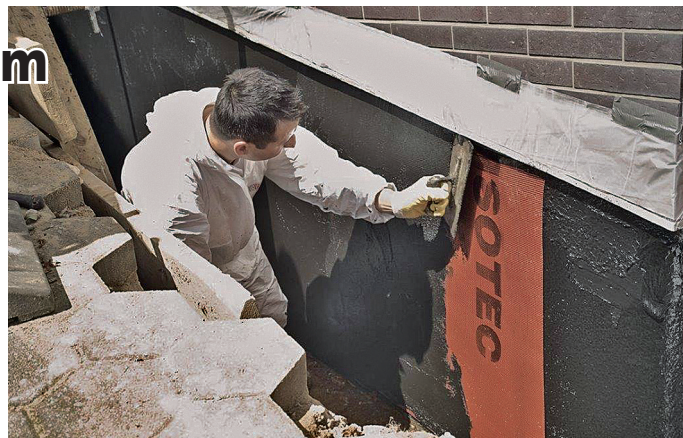
Pläskén, der mit seinem Fachbetrieb zur ISOTEC-Gruppe gehört, die mit der Sanierung beauftragt wurde. Das aus Naturstein gebaute Haus verfügt – wie die meisten vor 1970 gebauten Objekte – über keine Außenabdichtung im Kellerbereich, »... was sich als das Kernproblem erwies«, so Pläskén. ISOTEC startete damit, eine Außenabdichtung auf das Mauerwerk aufzutragen. Hierfür verwendet das Unternehmen ein zweikomponentiges Abdichtungssystem. Dabei verbinden sich zwei Lagen zu einer wasserundurchlässigen, flexiblen und rissüberbrückenden Abdichtung. Das heißt, die Feuchte gelangt über das Erdreich erst gar nicht mehr an das Mauerwerk heran.

Die ISOTEC-Fachleute erkannten in ihrer Analyse, dass Feuchte nicht nur seitlich eindringt, sondern zudem aus dem Erde berührten Bereich in das circa 50 Zentimeter dicke Mauerwerk aufsteigt. Dagegen brachten sie in einem zweiten Schritt die ISOTEC-Horizontalsperre ein. Um auch die Anschlussaußenwand vor seitlich eindringender Feuchtigkeit zu schützen, wurde dort zusätzlich eine Vertikalsperre ausgeführt. Das eingesetzte Injektionsmittel heißt ‚ISOTEC-Paraffin‘ und fließt nach der Trocknung in die Poren des Mauerwerks und versiegelt es dauerhaft. Durch den etwa 15 Zentimeter breiten Paraffin-Sperr-

riegel, der nach dem Erkalten entsteht, kann die Feuchtigkeit nun nicht mehr aufsteigen bzw. nicht mehr seitlich eindringen. »Das ISOTEC-Paraffin ist auch gesundheitlich völlig unbedenklich, da es keine chemisch flüchtigen Bestandteile enthält«, unterstreicht Fachmann Pläskén, der von Kunden schon mal nach der Gesundheitsverträglichkeit gefragt wird.
