PROBLEM ERKANNT

Innenabdichtung als Lösung

In dem Reihenhaus gab es von Anfang an Probleme mit Feuchtigkeit im Keller.

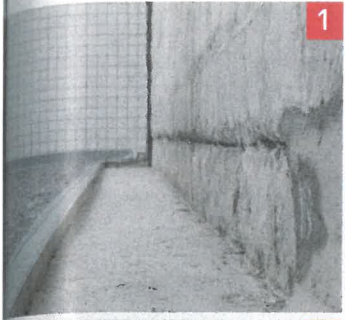
1 Der Estrich wurde auf einer Breite von rund 30 Zentimetern entfernt.
2 Hier wird der Spritzbewurf aufgetragen, auf den anschließend der Wassersperrputz aufgebracht wird.
3 Vor dem Wassersperrputzauftrag wird im Wand-Sohlen-Bereich und in vertikalen Innenecken eine Hohlkehle mit Dichtspachtel ausgebildet.

20 Jahren auf die Sanierungssysteme des Anbieters spezialisiert ist, wurde die Isotec-Innenabdichtung auf einer Fläche von 25 Quadratmetern in Angriff genommen. Zunächst mussten die Kalksandsteinwände von altem Putz und Farbanstrichen gereinigt werden. Um einen homogenen Übergang zwischen der wasserundurchlässigen Betonbodenplatte und der durchfeuchten Kellerwand herzustellen, wurde der Wand-Sohlen-Anschluss (Übergang von der Bodenplatte zur Kelleraußenwand) in die Abdichtungsmaßnahme einbezogen. Dafür wurde der Estrich auf der Bodenplatte 30 Zentimeter breit entlang der Kelleraußenwand ausgestemmt, die so freigelegte Bodenplatte vorbereitet und

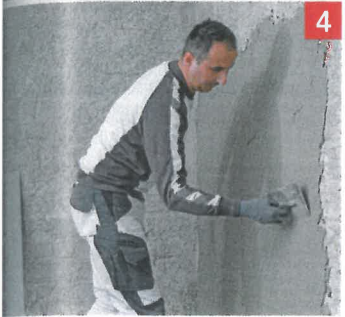
4 Fachmann Marinko Milsusic trägt den kunststoffvergüteten Wassersperrputz auf, ...

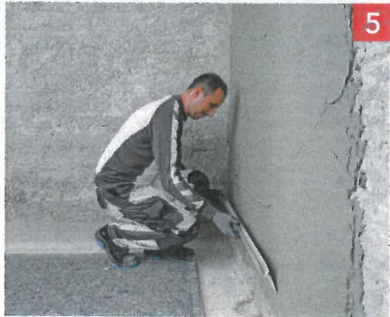
5 ... der im Anschluss mit einer Abziehle egalisiert wird.

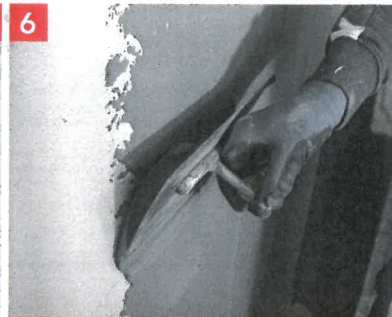
6 Hier sieht man den Auftrag der rissübergreifenden, zweilagigen Isotec-Kombiflexabdichtung.

oberfläche vergrößern, damit der folgende mineralische Ausgleichsputz besser haftet. Danach wurde das Abdichtungsmaterial, die kunststoffmodifizierte Kombiflex-Abdichtung von Isotec, in zwei Lagen aufgetragen. Als mechanischen Schutz für die Innenabdichtung konnte man entweder einen Schutzputz verwenden oder hochwertige Calciumsilikatplatten (Isotec-Klimaplatten) aufkleben. Die zweite Variante kam zum Einsatz: Die Klimaplatten wirken wärmedämmend, sind kapillaraktiv (speichern Feuchtigkeit in ihren Poren) und diffusionsaktiv (lassen Wasserdampf hindurch). So entsteht ein angenehmes Raumklima und Schimmelpilzbildung wird dauerhaft ausgeschlossen. Mehr Praxis-Beispiele: www.isotec.de ■

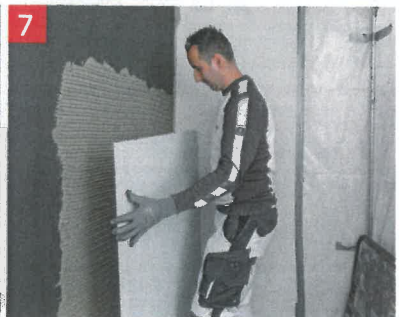
7 Zum Abschluss bringt der Fachmann die Isotec-Klimaplatten auf den mit Kleber versehenen Flächen an. Diese verhindern Kondensatschäden.
