Sanierung eines Parkhauses in Mainz

Ganz spezielle Betonabdichtung

Ins Parkhaus einer Geschäfts-Passage, die 1997 über Teilen des historischen Forts Malakoff errichtet wurde, drang Feuchtigkeit ein. Deshalb wurde die Betonbodenplatte mit Rissinjektion abgedichtet und zusätzlich mit einem speziellen Kunststoffband verklebt.

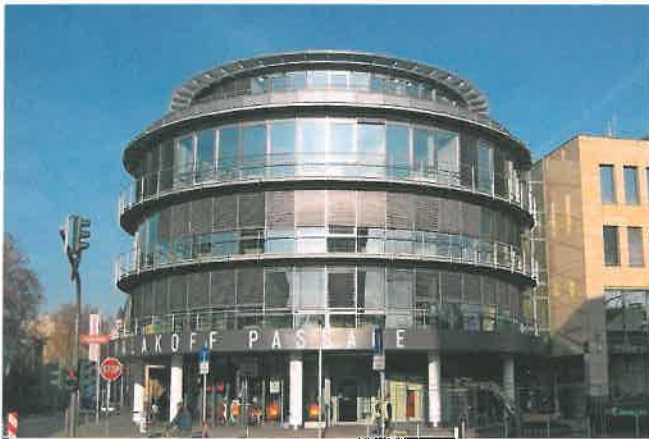
Die Geschäftspassage ist auf Teilen einer historischen Festungsanlage gebaut.

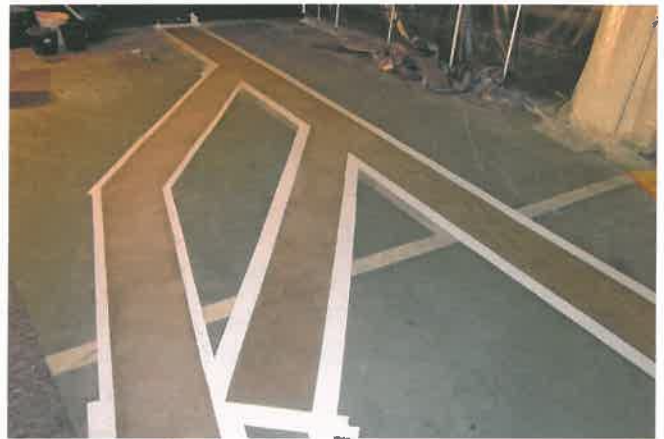
Nach einer Rissinjektion wurden Risse in der Bodenbetonplatte zusätzlich mit einem Flexband verklebt.

Bereits vor Jahren war von einem anderen Unternehmen versucht worden, den Schaden zu beheben. Ohne Erfolg. „Wir haben daher den wasserführenden Riss nicht nur mit Polyurethanharz injiziert, was in der Branche häufig die einzige Abdichtungsmaßnahme ist, sondern zudem ein Kunststoffdichtband, das Isotec-Flexbandsystem, über eine Strecke von 35 m verklebt“, so Rüger. Durch die Rissinjektion wurde die eindringende Feuchtigkeit in einem ersten Schritt gestoppt. Dafür wurden über 200 Injektionspacker verwendet, die mehr als 40 l Polyurethanharz in den Riss injizierten. Folge: Eine rückseitige Wasserbelastung während der Applikation des Flexbandes war so-

mit ausgeschlossen. Nach gründlichen Vor- und Säuberungsarbeiten wurde das 2 mm dicke Flexband in ein Klebebett aus Epoxidharzkleber eingebettet, Lufteinschlüsse zwischen Flexband und Klebebett wurden beseitigt. Bereits nach zwölf Stunden Reaktionszeit war das Flexband vollkommen funktionsfähig.
