Wider die Feuchte im Mauerwerk

Ein klassisches „Kaffeemühlenhaus“ aus dem Jahr 1929 in einer sehr guten Lage der Mainmetropole Würzburg ist heute das Zuhause einer sechsköpfigen Familie. Trotz bester Pflege sowie umfangreicher Umbauten an diesem Vorzeigeobjekt zeigten sich Feuchteschäden. Eine Mauerwerksanierung löste das Problem.

WOHNRAUM IM KELLER

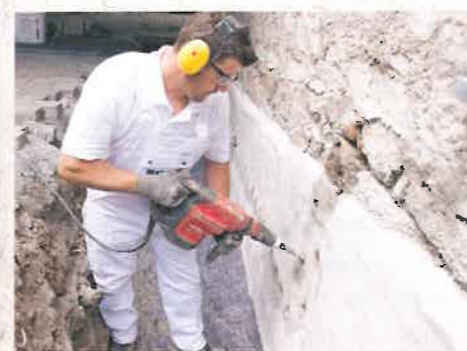
Um die Paraffin-Injektion vornehmen zu können, werden Löcher ins Gemäuer gebohrt.

Der Fachhandwerker erkannte, dass noch weitere Maßnahmen erforderlich waren. Er fand in seiner Analyse heraus, dass Feuchte nicht nur seitlich eindringt, sondern zudem aus dem erdberührten Bereich in das zirka 50 Zentimeter dicke Mauerwerk aufsteigt. Dagegen brachte der Fachmann in einem zweiten Schritt eine Horizontalsperre ein. Um auch die Anschlussaußenwand vor seitlich eindringender Feuchtigkeit zu schützen, wurde dort zusätzlich eine Vertikalsperre ausgeführt. Für die Horizontal- und Vertikalsperre wurden die betroffenen Wandabschnitte zunächst mit Heizstäben getrocknet und dann mit Spezialparaffin über Behältertechnologie verfüllt. Das Paraffin fließt dabei, wie zuvor das Wasser, in die Poren und Kapillaren des Mauerwerks und versiegelt es dauerhaft. Durch den etwa 15 Zentimeter breiten Sperrriegel aus Paraffin kann die Feuchtigkeit nun nicht mehr aufsteigen und in diesem Fall auch nicht mehr seitlich eindringen.

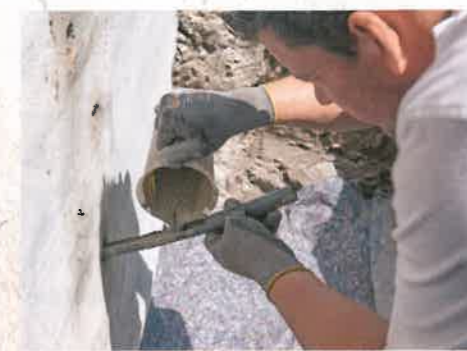
Die Bohrlöcher werden mit einer Zementsuspension verschlossen.

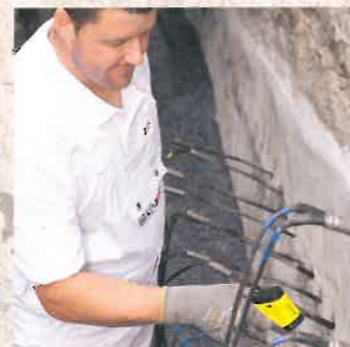
Bevor das Paraffin zum Einsatz kommt, wird die Kellerwand mit Heizstäben getrocknet. Hier misst der Handwerker die Temperatur des Mauerwerks.

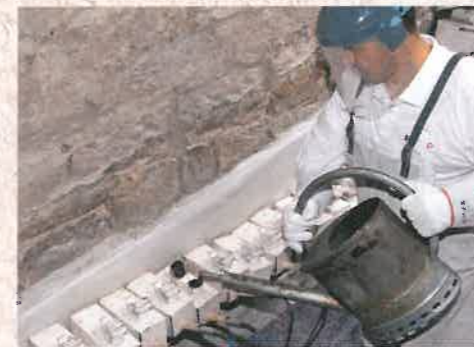
Spezielles Paraffin wird in die Behälter gegossen. Das Material hat versiegelnde Wirkung und macht das Mauerwerk damit „immun“ gegen Feuchtigkeit.

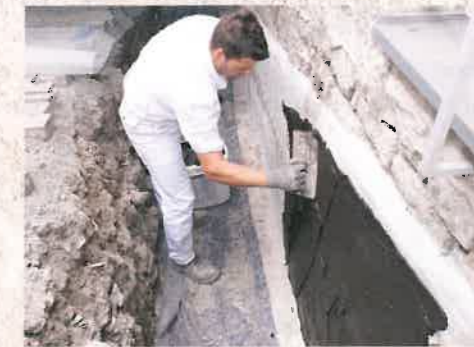
Die Kelleraußenwand wird mit einer modifizierten Bitumendickbeschichtung versehen. Hier beginnt der Sanierungsprofi mit dem Auftragen der ersten von zwei Lagen.

Fachfirma, konnte zügig ein Termin vereinbart werden. Nach der Besichtigung und einer eingehenden Analyse des Schadens und seiner Ursachen zeigte sich: Mit dem Auftragen eines Sanierputzes war das Problem keinesfalls aus der Welt. Das aus Naturstein gebaute Haus verfügt – wie die meisten vor 1970 gebauten Objekte – über keine Außenabdichtung im Kellerbereich, was sich als das Kernproblem erwies. Da sich der Raum parallel zum Gefälle des seitlichen Einfahrtsbereichs befindet, konnte bei Niederschlägen und dem immer häufiger auftretenden Starkregen das Wasser entlang der Hauswand ständig in das Mauerwerk eindringen. René Lerchl und sein Team starteten damit, eine Außenabdichtung auf das Mauerwerk aufzutragen. Hierfür verwendete er ein zweikomponentiges Abdichtungssystem aus kunststoffmodifizierter Bitumendickbeschichtung (KMB). Dieses System wird zweilagig und mit einer vollflächigen Gewebeeinlage aufgetragen. Die beiden Bitumenlagen verbinden sich zu einer wasserundurchlässigen, flexiblen und rissüberbrückenden Abdichtung. Das heißt, die Feuchte gelangt über das Erdreich nicht mehr an das Mauerwerk heran. Damit waren aber immer noch nicht alle Ursachen beseitigt.

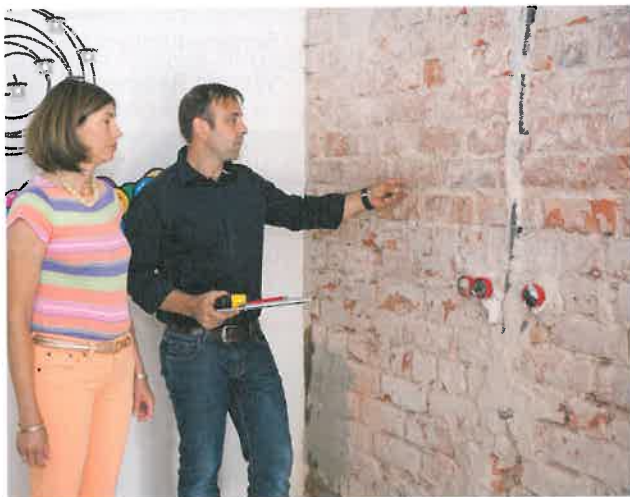
Das Untergeschoss eignet sich letztlich nur dann als Wohnraumreserve, wenn die Kellerwände trocken sind. Bei vielen älteren Häusern ist das nicht der Fall.
