Schönes Haus aus rotem Backstein

Wahrer Albtraum

Das über 100 Jahre alte Haus mit roter Backsteinfassade und optisch ansprechenden Holzstelen war der Traum von Familie Lehmann.

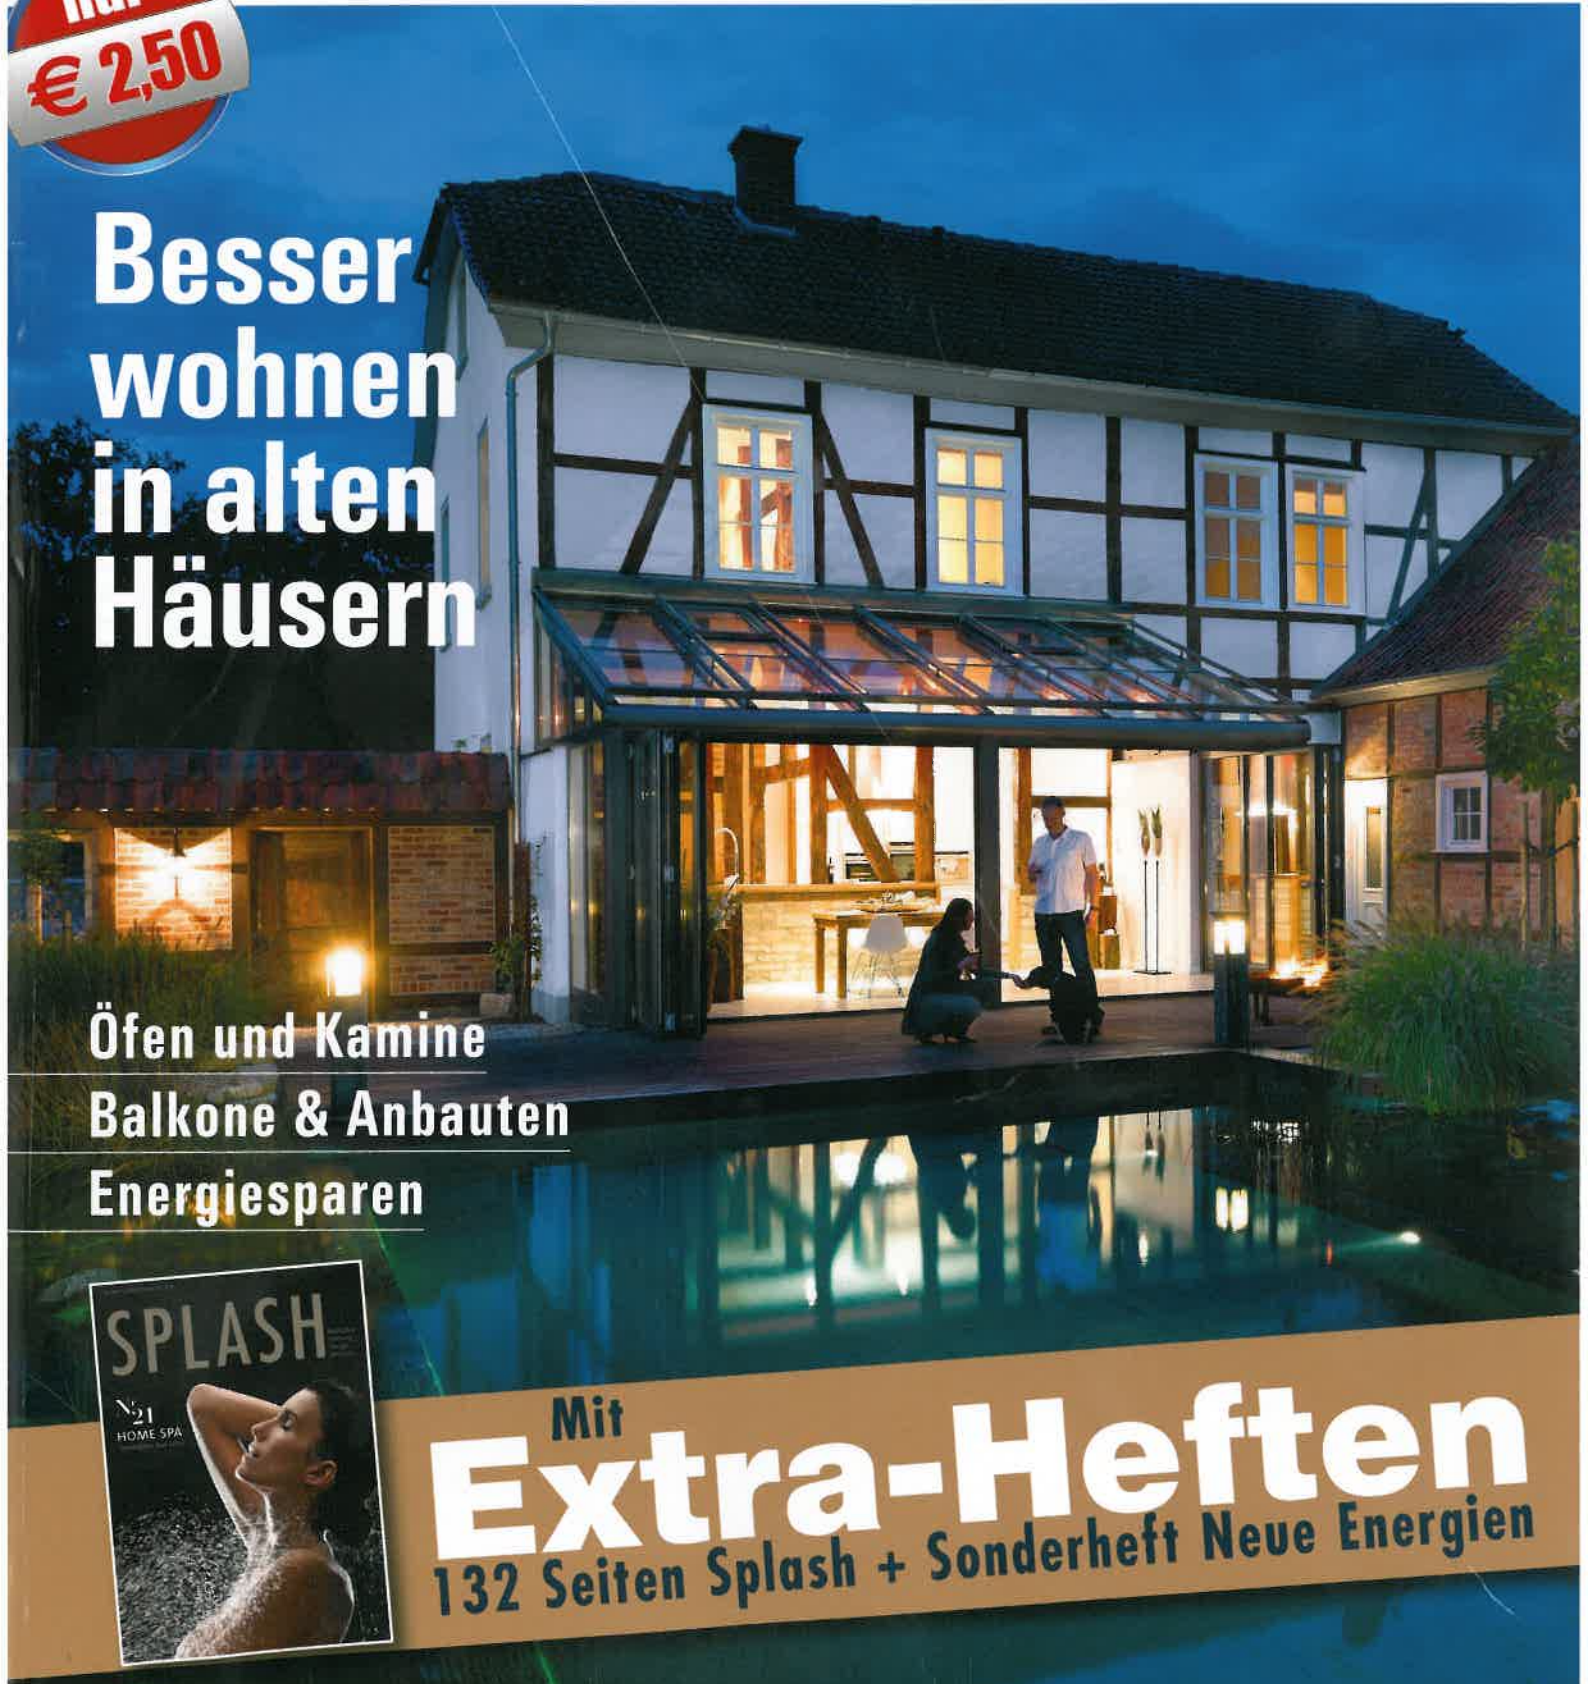
Perfekt saniert:
Hier wird die Horizontalsperre
als Schutz vor Nässe
eingebracht.

von Feuchtigkeit im Mauerwerk zu verhindern, wurde nachträglich die Horizontalsperre (Isotec) eingebracht. Dafür wurde der betroffene Wandabschnitt zunächst getrocknet und dann mit Spezialparaffin des Unternehmens verfüllt. Dieses Paraffin fließt, wie zuvor das Wasser, in die Poren und Kapillaren des Ziegelmauerwerks und versiegelt dieses dauerhaft. Feuchtigkeit kann nicht mehr aufsteigen. Gegen die seitlich eindringende Feuchtigkeit wurde eine spezielle Außenabdichtung aufgebracht, damit diese über das Erdreich erst gar nicht an das Ziegelmauerwerk gelangt. Und dort, wo im Sockelbereich zunächst ein Leitungslleck vermutet wurde, sorgt eine Innenabdichtung für Trockenheit. Nach zwei Monaten waren die Sanierungsarbeiten abgeschlossen. Jetzt wartet auf die Lehmanns die letzte Odyssee: Sie versuchen gerichtlich eine deutliche Minderung des Kaufpreises zu erwirken – wegen vorsätzlich verschwiegener Mängel.

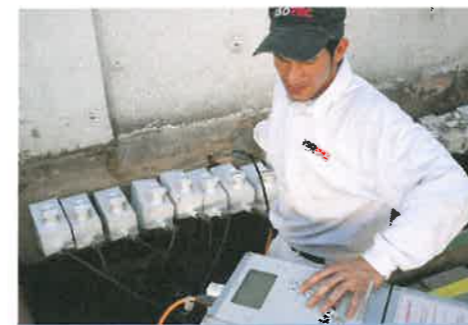
Alles unter Kontrolle:
Hier sieht man den Beginn
der temperaturgeregelten
Paraffin-Injektion.

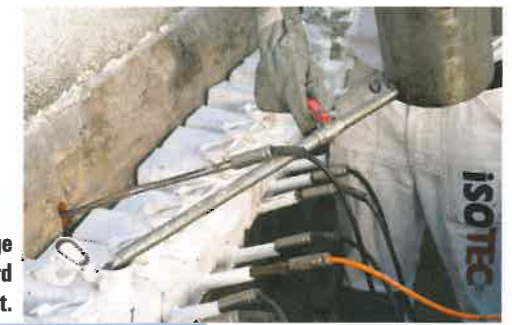
Das erhitzte und flüssige
Spezial-Paraffin wird
nach und nach eingefüllt.

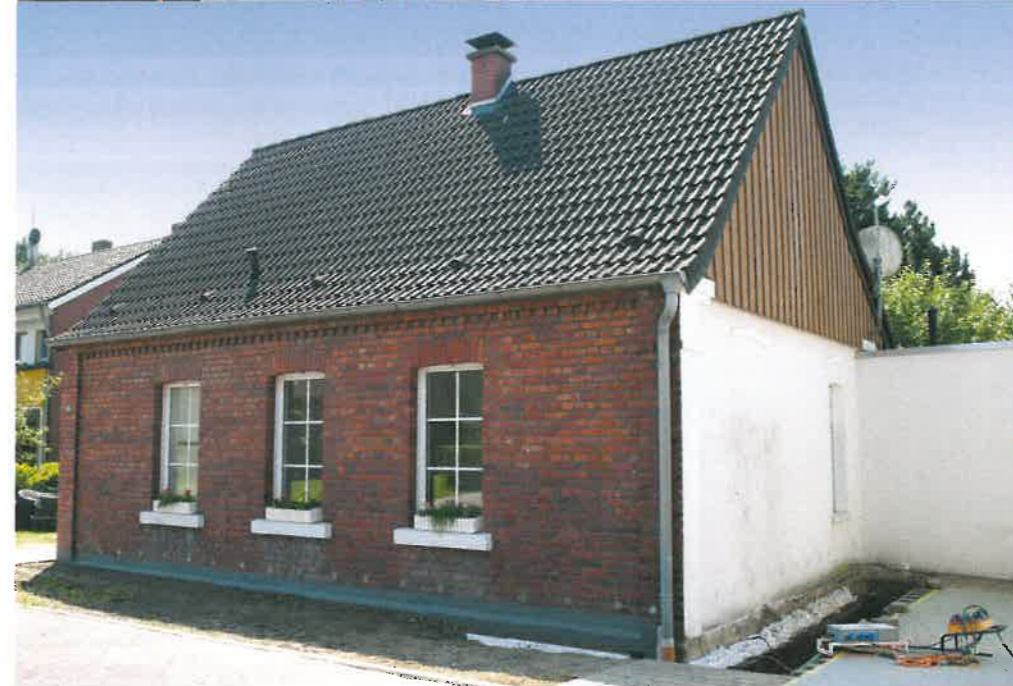
Die Sanierungsmaßnahme
wurde ums komplette
Haus herum ausgeführt.
