Desaster vor dem Einzug

## Horror im Keller

### Abdichtung nicht Stand der Technik

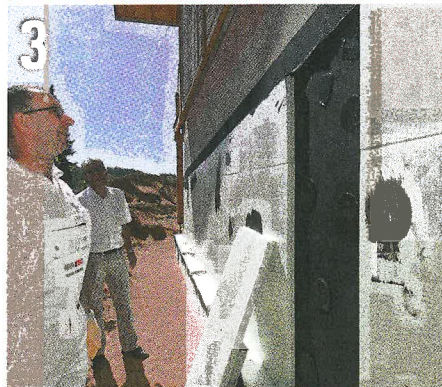
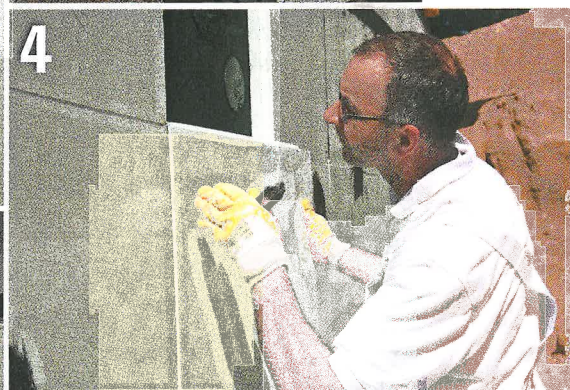
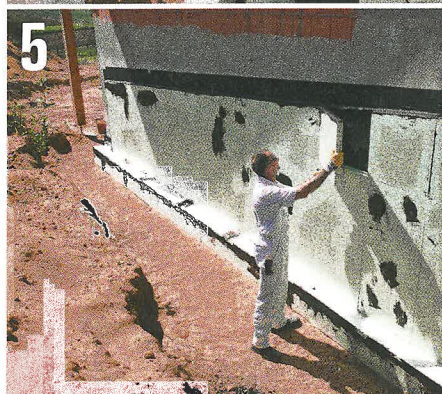
(3-6) Die Außenabdichtung wurde dann in mehreren Stufen aufgebracht. Nach einem Wasser sperrenden und abweisenden Spezialputz kam ein Zweikomponenten-Abdichtungssystem aus Bitumendickbeschichtung zum Einsatz. Dieses wird zweilagig und mit einer vollflächigen Gewebeeinlage aufgetragen. Zum Schutz der Außenabdichtung brachten die Fachleute abschließend Platten aus Polystyrol an.

Die Außenabdichtung gegen die seitlich eindringende Feuchtigkeit wurde in mehreren Stufen aufgebracht. Auf das komplett freigelegte und gereinigte Mauerwerk wurde zunächst ein Wasser sperrender und Wasser abweisender Spezialputz aufgetragen. Dieser sorgt für eine optimale Haftung des Abdichtungsmaterials. An-

schließend kam ein zweikomponentiges Abdichtungssystem aus kunststoffmodifizierter Bitumendickbeschichtung (KMB) zum Zug. Dieses wird zweilagig und mit einer vollflächigen Gewebeeinlage aufgetragen. Die beiden Lagen verbinden sich zu einer wasserundurchlässigen, flexiblen und rissüberbrückenden Abdichtung. Das heißt, die Feuchte gelangt über das Erdreich erst gar nicht mehr bis an das Mauerwerk heran. Zum Schutz der Außenabdichtung wurden nach der vollständigen Durchtrocknung Schutzplatten aus Polystyrol angebracht. Sie schützen dauerhaft die Abdichtungsbeschichtung vor dem Druck, der durch das Erdreich entsteht.
