Kellersanierung im Wohnhaus in Frankfurt am Main

Endlich trockener Keller

Projekt: 60 m² Kellerentfeuchtung im Wohnhaus von 1910, Frankfurt am Main

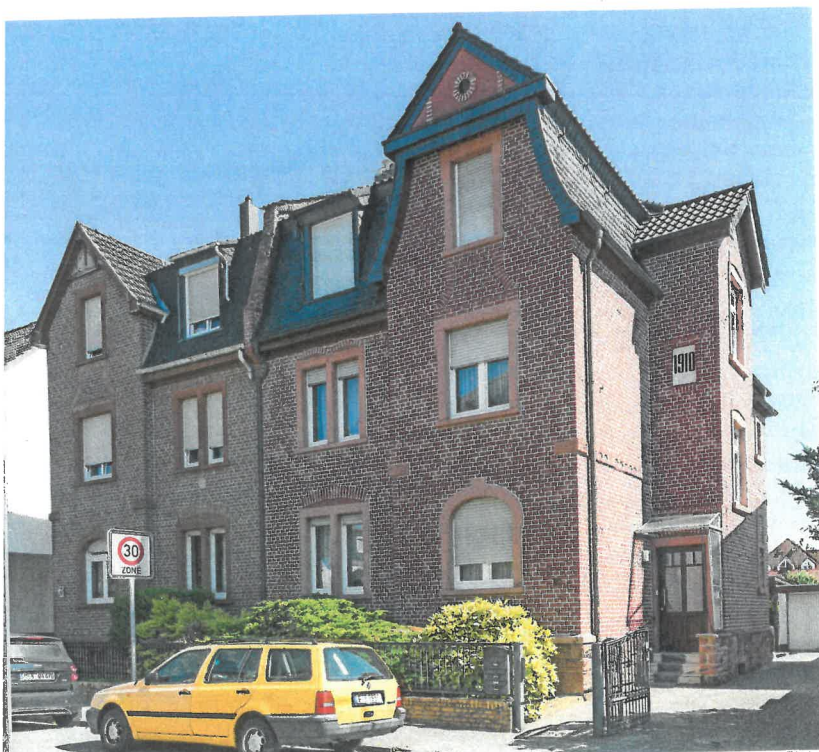
Ralf Stutz, Isotec: „Die schlechte oder meist gar nicht vorhandene Außenabdichtung alter Häuser lässt Feuchtigkeit aus dem Erdreich ungehindert ins Mauerwerk eindringen. Abplatzungen des Innenputzes und abblätternde Farbe wie hier in diesem Objekt sind typische Zeichen, dass die Mauern durchfeuchtet sind.“

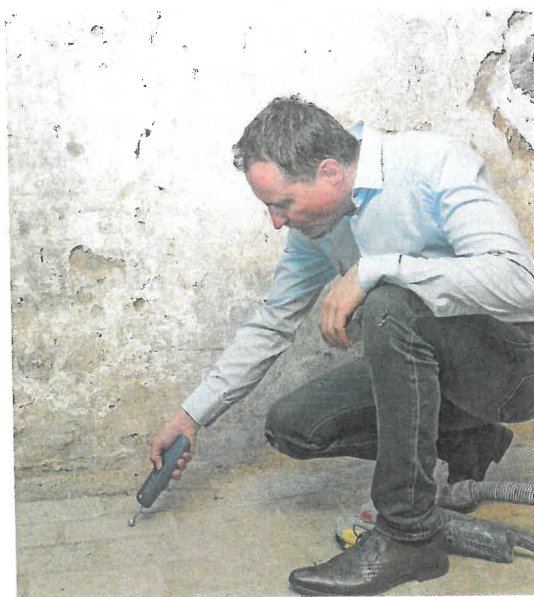
Vor der Sanierung wurde der Feuchtegehalt im Boden und in den Wänden des mehr als hundertjährigen Hauses gemessen für eine umfassende Schadensanalyse.
