Broder Abrahams „Hütte“: FIT NACH 280 JAHREN

Auf einer im 14. Jahrhundert aufgeschütteten Warft* in Nordfriesland siedelte sich 1738 eine wohlhabende Bauernfamilie an. Sie riss den alten Gebäudebestand ab und errichtete ein großzügiges Wohnhaus mit separaten Stallungen. Nach 280 Jahren wurde das typische Bauernhaus, der „Haubarg“, saniert und trockengelegt.

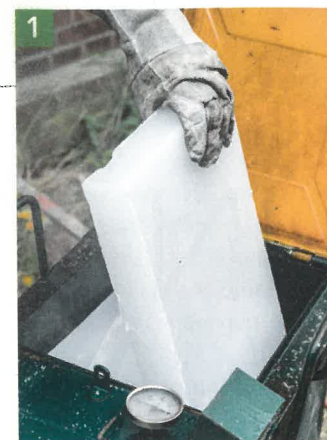
1 Die Paraffin-Blöcke werden in die Maschine zum Verflüssigen gegeben.

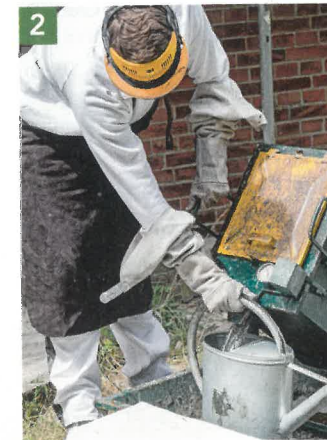
2 Hier füllt der Fachhandwerker das flüssige Spezialparaffin in eine Kanne.

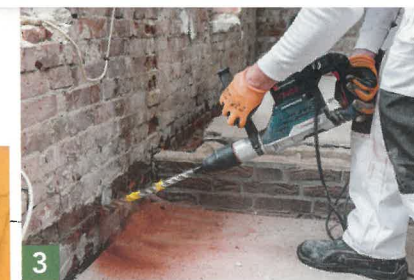
3 Arbeiten innen: Für die Trocknung der Mauer werden Löcher gebohrt ...

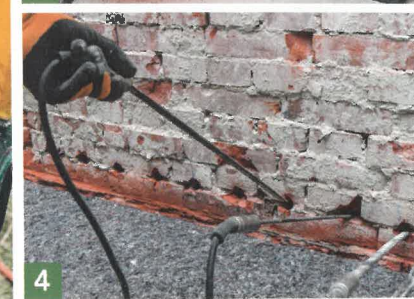
4 ... und elektrische Spezialheizstäbe, die 100 Grad erreichen, eingebracht.

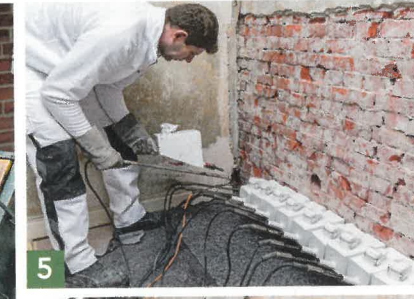
5 Anschließend werden spezielle Vorratsbehälter in die Bohrlöcher gesteckt.

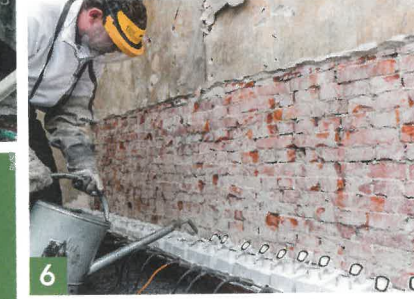
6 Die Vorratsbehälter befüllt der Fachmann mit dem zuvor erhitzten, flüssigen Spezialparaffin.

deshalb auch in Wohnbereichen eingesetzt werden.“ Die Wirksamkeit ist in zahlreichen Untersuchungen nachgewiesen worden. Die Wissenschaftlich-Technische-Arbeitsgemeinschaft für Bauwerkserhaltung und Denkmalpflege e.V. (WTA) hat das Verfahren zertifiziert. Auch die Bundesanstalt für Materialforschung und -prüfung (BAM) hat dem Isotec-System höchste Wirksamkeit bescheinigt. Die Horizontalsperre wurde in drei Schritten ausgeführt. Vor der Injektion des Spezialparaffins wurde das durchfeuchtete Mauerwerk ausgetrocknet. Dazu brachte man Bohrkannäle ins Mauerwerk ein, in die elektrische Spezialheizstäbe gesteckt wurden. Bei 100 Grad wurde das Mauerwerk so vollständig ausgetrocknet. Im dritten Schritt injizierte man über spezielle Vorratsbehälter, die ins Mauerwerk gesteckt wurden, das Spezialparaffin. Während der Verfüllung wurde die Injektionszone mit den Heizstäben, die durch die Vorratsbehälter hindurchgeführt werden, auf einer Temperatur von 110 Grad gehalten. Dadurch gelangt das Paraffin bis in die feinsten Baustoffporen. Der Vorgang ist erst abgeschlossen, wenn der Baustoff kein Paraffin mehr aufnimmt und die kapillare Sättigung erreicht ist. Mit dem Abkühlen der Wand erstarrt das Spezialparaffin. Das Ergebnis ist eine 15 Zentimeter dicke Sperrschicht, die das Aufsteigen der Feuchtigkeit im Mauerwerk dauerhaft verhindert. ■
