Unser Heim retten!

Schadens-Analyse

Außenabdichtung

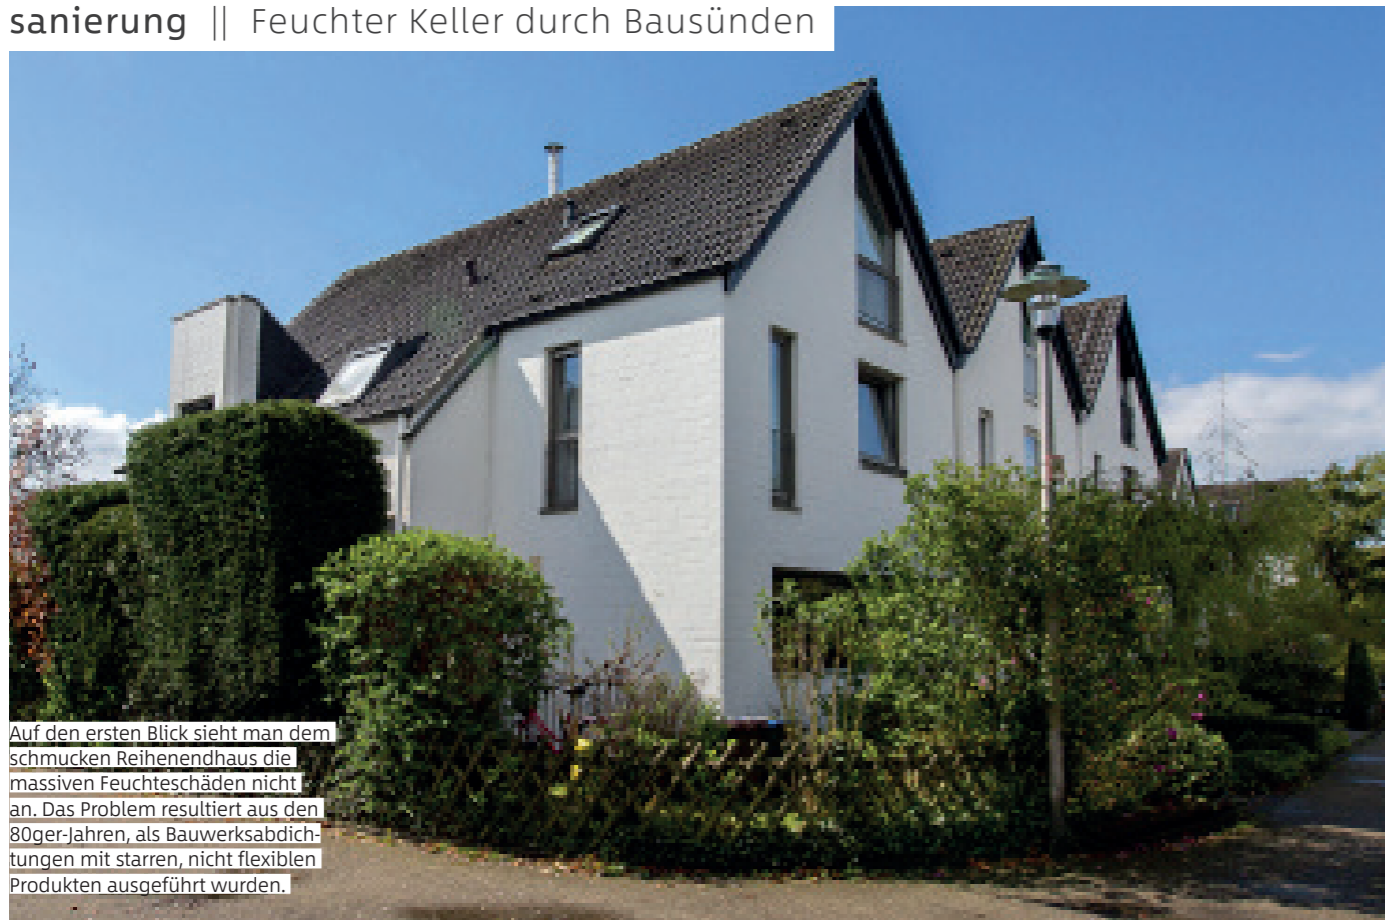
Auf den ersten Blick sieht man dem schmucken Reihenendhaus die massiven Feuchteschäden nicht an. Das Problem resultiert aus den 80er-Jahren, als Bauwerksabdichtungen mit starren, nicht flexiblen Produkten ausgeführt wurden.

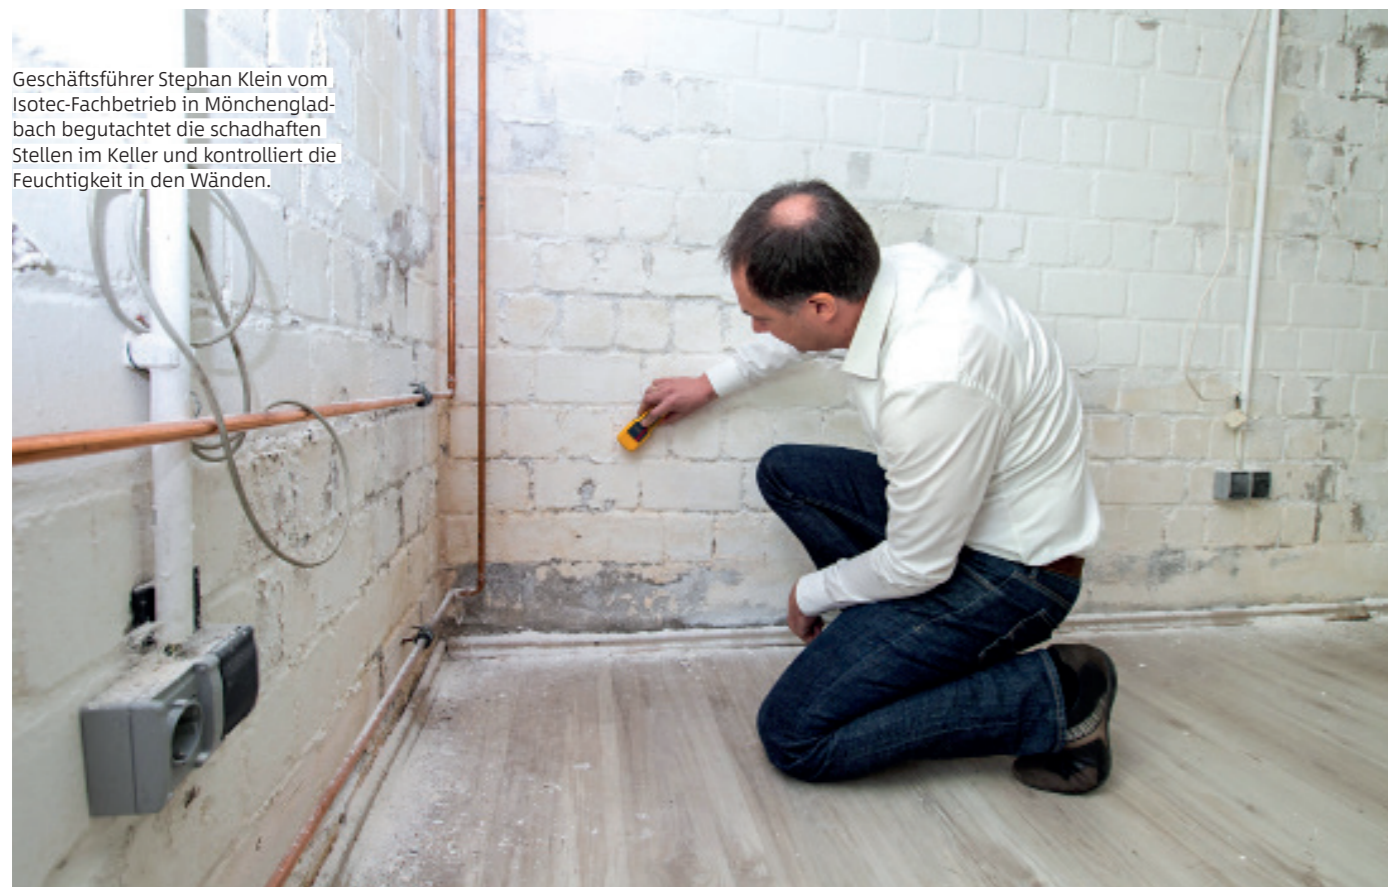
Geschäftsführer Stephan Klein vom Isotec-Fachbetrieb in Mönchengladbach begutachtet die schadhaften Stellen im Keller und kontrolliert die Feuchtigkeit in den Wänden.

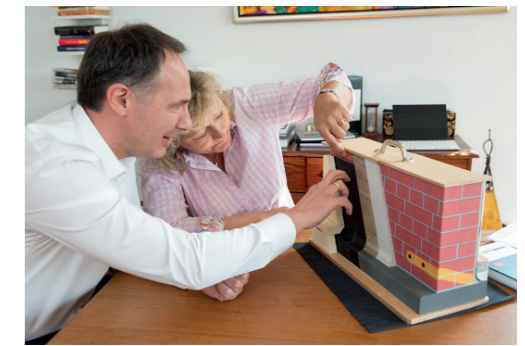
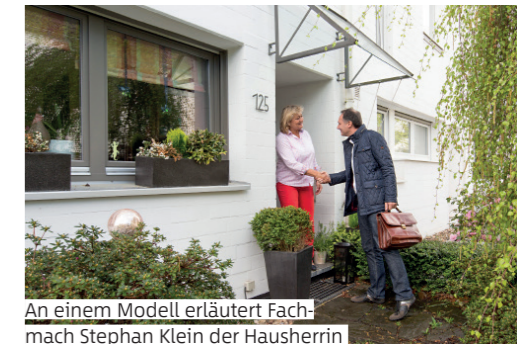
An einem Modell erläutert Fachmann Stephan Klein der Hausherrin das Feuchteproblem und erklärt ihr die notwendigen Maßnahmen.

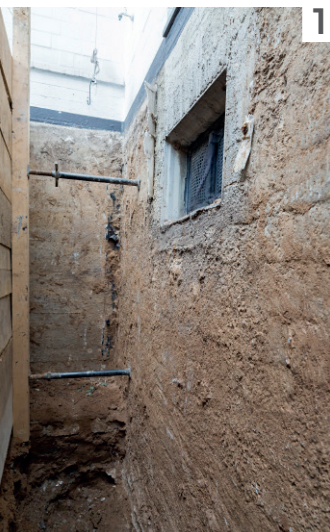
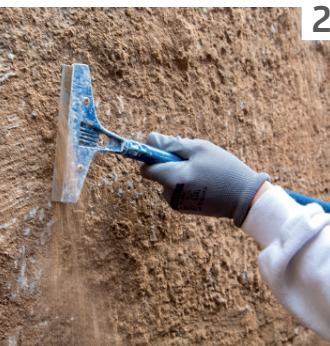
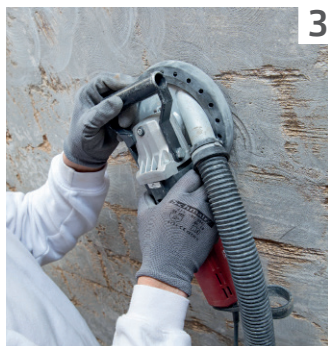
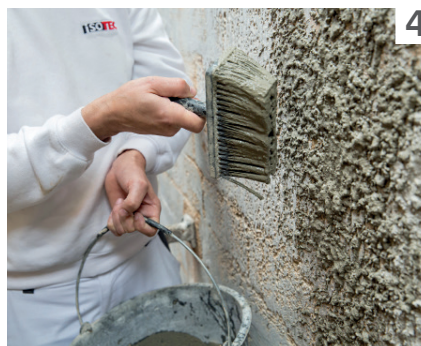
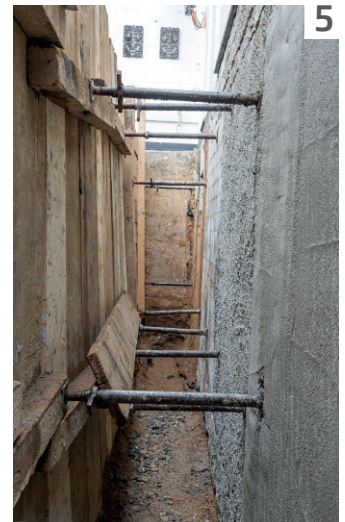
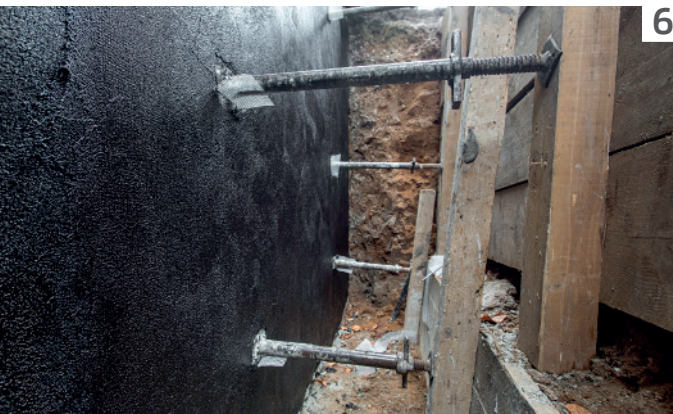
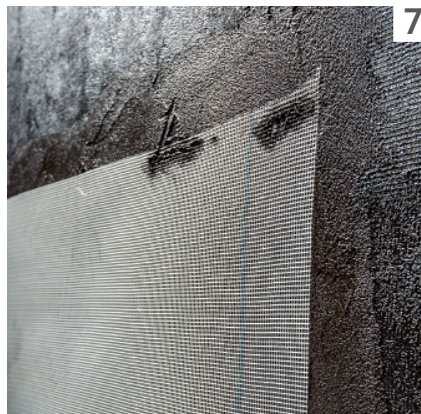
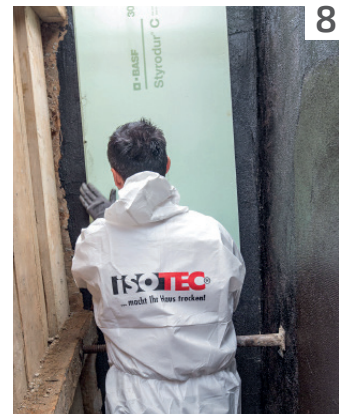
- 1 Mit einem Bagger musste das Kellermauerwerk freigelegt werden: 2,90 Meter tief und einen Meter breit.
- 2 Das freigelegte Mauerwerk wurde gründlich gereinigt, damit ein tragfähiger Untergrund für die abzudichtende Oberfläche entsteht.
- 3 Die Wand wurde zudem vom Profi noch abgeschliffen.
- 4 Hier trägt der Fachmann den Spritzbewurf auf die Kelleraußenwand auf ...
- 5 ... und anschließend wird ein wassersperrender und wasserabweisender Spezialputz aufgebracht.
- 6 Danach kommt ein zweikomponentiges Abdichtungssystem aus kunststoffmodifizierter Bitumendichtbeschichtung (KMB) zum Zug, ...
- 7 ... das zweilagig und mit einer vollflächigen Gewebeeinlage aufgetragen wird - wasserundurchlässig, flexibel und rissüberbrückend.
- 8 Nach der vollständigen Durchtrocknung brachte der Fachhandwerker zum Schutz der Außenabdichtung noch Perimeterdämmplatten an.

Das Isotec-Team aus Mönchengladbach musste zunächst das Kellermauerwerk auf der Rück- und Traufseite der Doppelhaushälfte unter Einsatz eines Baggers freigelegt. Das Erdreich wurde 2,90 Meter tief und einen Meter breit ausgehoben. Die hochwertige Außenabdichtung gegen die seitlich eindringende Feuchte trugen die Fachleute dann in einem mehrstufigen Verfahren auf. Hierfür verwendeten sie zunächst einen wassersperrenden und wasserabweisenden Spezialputz, der die Voraussetzung für eine optimale Haftung des eigentlichen Abdichtungsmaterials schafft. Erst anschließend kommt ein zweikomponentiges Abdichtungssystem aus kunststoffmodifizierter Bitumendickbeschichtung (KMB) zum Zug. Dieses System wird zweilagig und mit einer vollflächigen Gewebeeinlage aufgetragen. Die beiden Lagen verbinden sich zu einer wasserundurchlässigen, flexiblen und rissüberbrückenden Abdichtung. Das heißt, die Feuchte gelangt über das Erdreich erst gar nicht mehr bis an das Mauerwerk heran. Zum Schutz der Außenabdichtung wurden nach der vollständigen Durchtrocknung Perimeterdämmplatten angebracht. Sie verhin-

dern eine mechanische Beschädigung der Abdichtungsbeschichtung, wenn das Erdreich wieder aufgefüllt wird.
