Sanierung einer Fußball-Tribüne in Bielefeld

Betonfugen abgedichtet

Projekt: Sanierung der Betonstufen Osttribüne SchücoArena, Bielefeld
www.arminia.de/der-dsc/schueco-arena

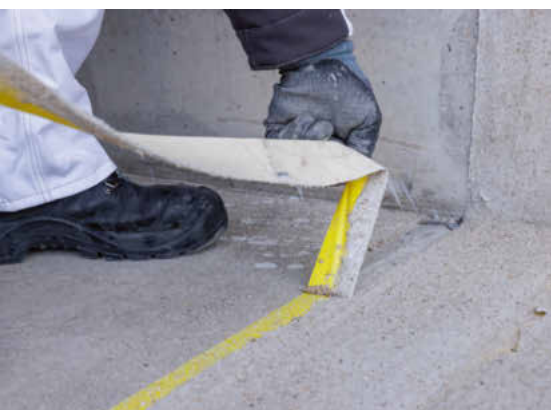
Die großen Dehnungsfugen der Treppe wurden mit dem Flexbandsystem dauerhaft abgedichtet.

1. Betonuntergrund rechts und links der Fuge in der Klebebettzone anschleifen. Betonschlempe sowie anfallenden Staub entfernen.
2. Klebezone seitlich abkleben, Isotec-Flexbandkleber auftragen.
3. Flexband ins Klebebett einbetten. Lufteinschlüsse zwischen Flexband und Klebebett beseitigen.
4. Überarbeitung des Flexbandes mit Isotec-Flexbandkleber. Anwendungsspezifisch wird die Dehnungszone ausgespart.
5. Seitliche Abklebung des Klebebettes entfernen. Das Flexbandsystem ist nach ca. zwölf Stunden Reaktionszeit vollkommen funktionsfähig.

Beim Flexband handelt es sich um ein spezielles Abdichtungsband, das mit einem Epoxidharzkleber mittig auf Risse in Betonteilen und – wie jetzt in der SchücoArena – auf Fugen zwischen Betonbauteilen verklebt wird. Das Flexband verfügt über eine Dehnbarkeit von bis zu 400%. „Das ist ein ausreichender Spielraum, um eine Abdichtung auch bei starken Rissbreitenänderungen, etwa durch Setzungen, sicherzustellen“, so Dipl.-Ing. Molitor. Das Flexband wird mit einem Spezialverfahren verklebt.

ßend Bleche zum mechanischen Schutz über den Dehnfugen montiert. Damit ist die Osttribüne der SchücoArena für die nächsten Jahrzehnte wieder „fit“.

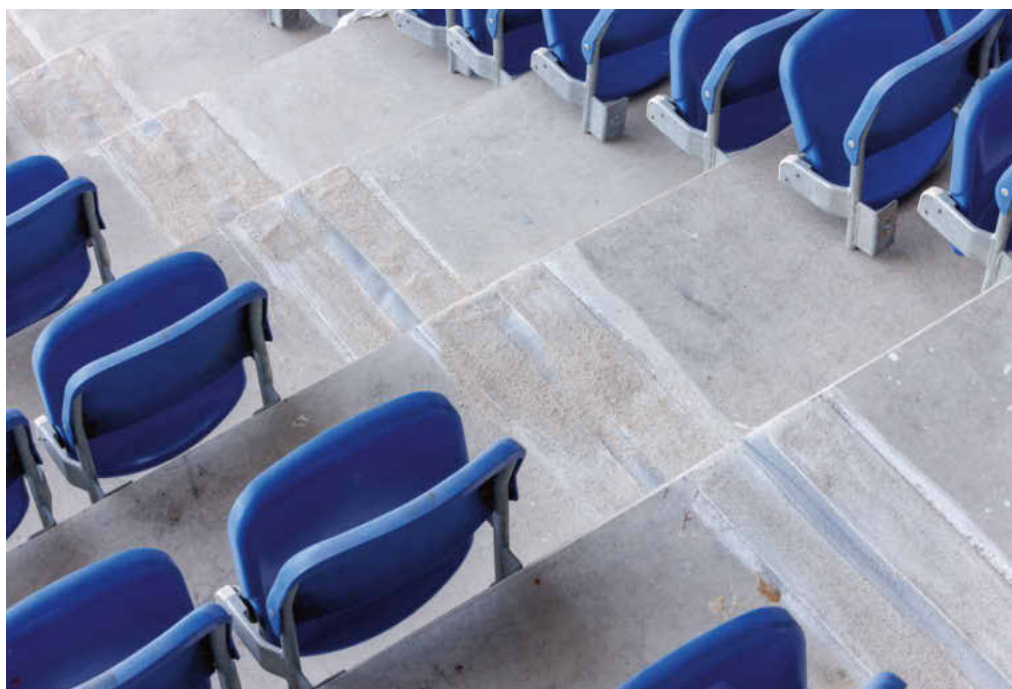
Nach der Abdichtung der Dehnungsfugen bei den Betontreppen sind die Wasserschäden gebannt.
