Sanierung eines Mehrfamilienhaus-Kellers in Hamburg-Alsterdorf

Endlich wasserdicht

Projekt: Feuchtesanierung im Keller eines Mehrfamilienhauses in Hamburg-Alsterdorf

Anforderung:
Feuchteschäden im Souterrain
langfristig beseitigen

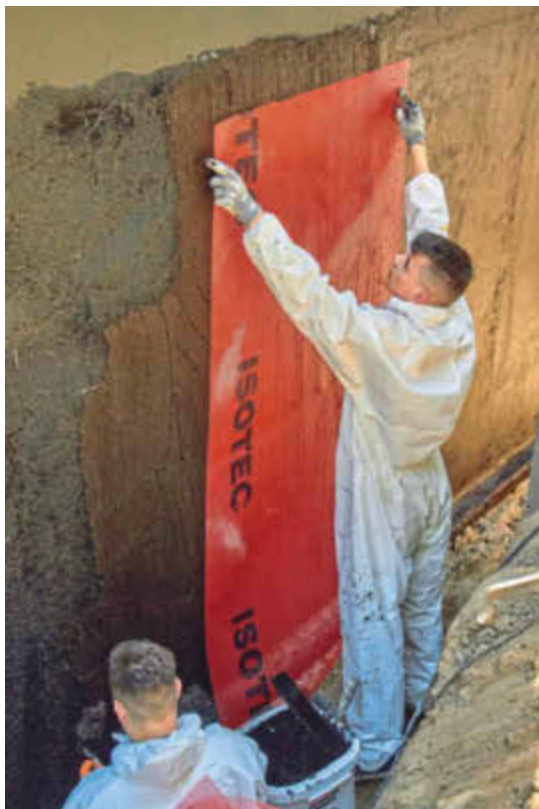
Erste Lage der kunststoffmodifizierten Bitumendickbeschichtung mit eingearbeiteter Gewebeeinlage.

Erst dann wurde die erste Lage von ‚Isotec-Vas‘ aufgetragen, in eine verstärkende Gewebeeinlage eingebettet und sofort „frisch in frisch“ die zweite Abdichtungslage aufgebracht. Die beiden Lagen verbinden sich zu einer durchgän-

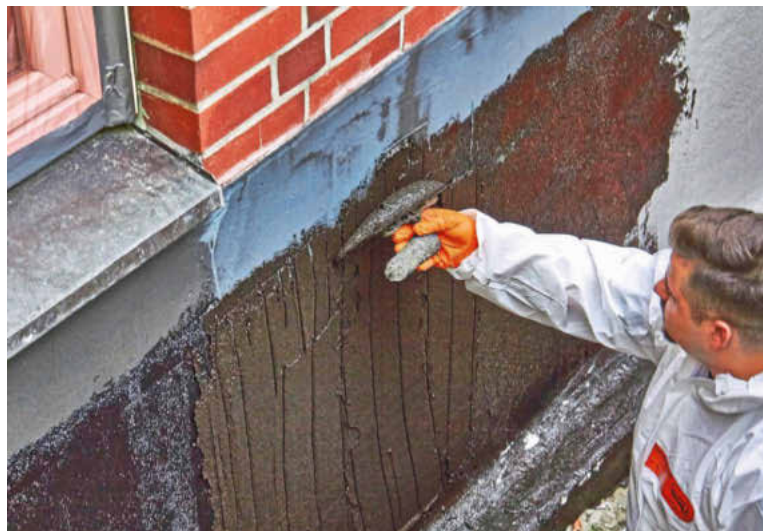
Die flexible Dickbeschichtung wurde mehrlagig an allen Stellen des freigelegten Mauerwerks aufgetragen.

gigen, wasserundurchlässigen, flexiblen und rissüberbrückenden Abdichtung.

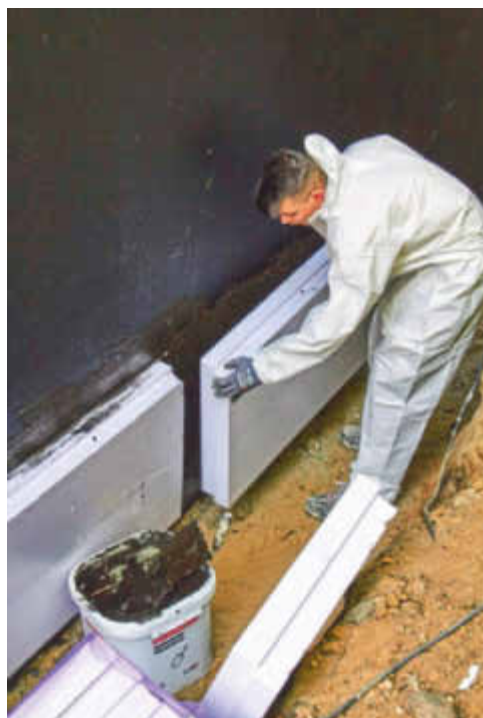
Die neue Außenabdichtung wird mit Polystyrolplatten gegen mechanische Beschädigungen geschützt.

Vorteile dieser flexiblen Dickbeschichtung: Durch die zweilagige Verarbeitung mit vollflächiger Gewebeeinlage wird ein Abdichtungssystem erstellt, das nach aktuellen Regelwerken höchsten Anforderungen an eine Abdichtung entspricht. Vor der Verfüllung wird die Außenabdichtung noch mit Polystyrolplatten gegen mechanische Beschädigungen geschützt.
