# Feuchtigkeitsschaden – Gefahr für die Statik

## Isotec-Fachmann entdeckt bei Sanierung massive Korrosion

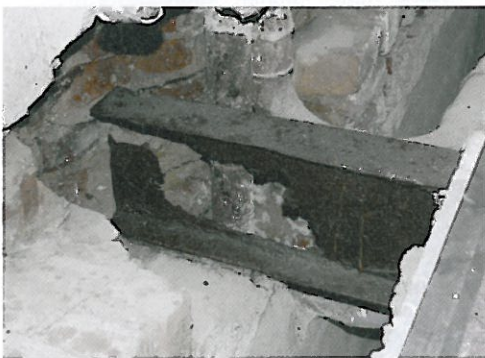
Bei der Vorbereitung zum nächsten Arbeitsschritt machte der Technische Leiter der Firma Klein, Alexander Mey, eine Entdeckung, die ihm für einige Sekunden den Schrecken ins Gesicht fahren ließ: Stahlelemente mit tragender Funktion waren stark angegriffen und zum Teil zerfressen. „Da bin ich schon zusammengezuckt“, erklärt Mey. „Denn mir war schnell klar, dass hier die Statik des gesamten Gebäudes in Gefahr sein konnte.“

**Nicht mehr viel übrig: Von Korrosion stark dezimiertes Stahlträgerelement**

Ein Statiker wurde zu Rate gezogen, der eine sichernde Abfangkonstruktion aus weiteren Stahlträgern anordnete, die unterhalb der Kellerdecke angebracht wurden (siehe Grafik rechts). „Der neue Stahlträger stützt nun die Kappendecke, die dementsprechend ausbeto-

niert werden konnte“, erklärt Dipl.-Ing. Thomas Molitor von Isotec, der das Sanierungsvorhaben ebenfalls betreute. „Der Zustand des Gebäudes wurde so auch in der Substanz verbessert.“
