Feuchteschäden im Keller

Sünden der achtziger Jahre

Es sind längst nicht nur Jahrhunderte alte Häuser, bei denen in Keller und Sockel Feuchte- und Schimmelschäden drohen. Auch jüngere Objekte sind nicht davor gefeit, wie ein Beispiel aus dem Rheinland zeigt. Ob älter oder jünger – meist sind Bau- oder Sanierungssünden die Ursache.

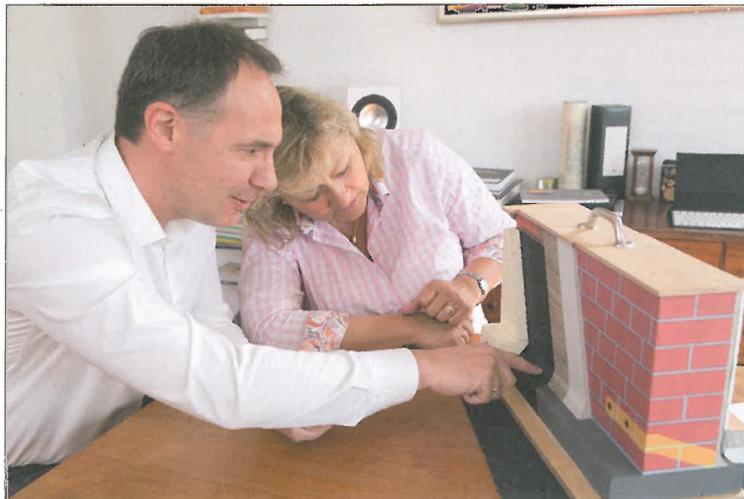
An einem Modell erläutert Stephan Klein der Hausherrin den Aufbau des Sanierungssystems zur Außenwandabdichtung

Die vorgeschlagenen Sanierungsmaßnahmen sind leicht nachvollziehbar und keinesfalls mysteriös: Es musste schlicht und einfach eine neue Außenabdichtung her. Nach der Frostperiode startete das Sanierungsteam aus Mönchengladbach Ende März mit den Arbeiten. Unter Einsatz eines Baggers wurde das Kellermauerwerk auf der Rückseite und der Traufseite des Reihenhauses freigelegt. 2,90 Meter tief und einen Meter breit war der Graben – also nichts für Eigenleistung mit Hacke und Schaufel. Zur Sicherheit setzten die Handwerker Holzverschalungen vor das Erdreich.

In einem mehrstufigen Verfahren wurde dann die neue Außenabdichtung aufgetragen: Direkt aufs Mauerwerk kam ein wassersperrender und wasserabweisender Spezialputz, der zudem einen optimalen Haftgrund für das eigentliche Abdichtungsmaterial bildet. Diese Abdichtung besteht aus zwei Lagen einer kunststoffmodifizierten Bitumendickbeschichtung. Zwischen die beiden Schichten kommt eine vollflächige Gewebeeinlage. Die Schichten verbinden sich zu einer wasserundurchlässigen, flexiblen und rissüberbrückenden Abdichtung. Feuch-
