Keller endlich wieder dicht

Ein Ehepaar kämpfte in dem Haus, das Anfang der 1980er-Jahre gebaut wurde, sehr lange mit feuchten Wänden – erst Fachleute bekamen die Bausünden in den Griff.

DICHT GEGEN SEITLICH EINDRINGENDE FEUCHTE

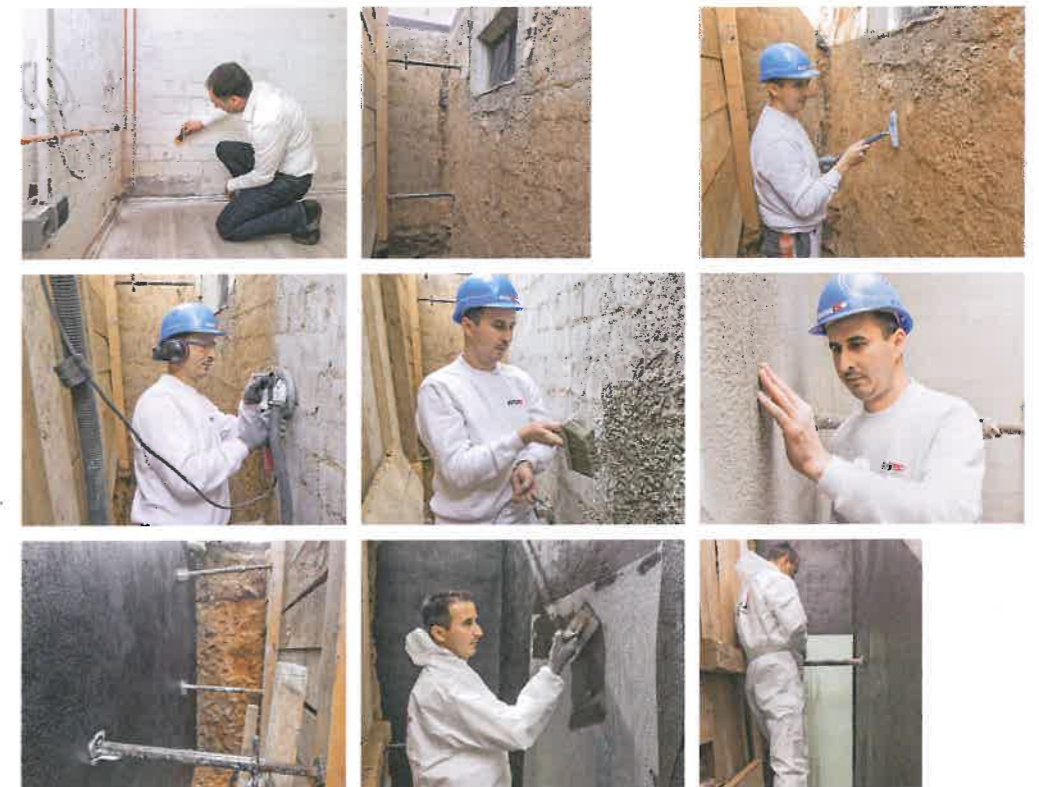
Alles aus einer Hand: von der Ursachenforschung bis zur Ausführung.

Fotos und Quelle: Isotec

Wir zeigen, wie der Fachbetrieb vorgegangen ist, um für eine Außenabdichtung zu sorgen. Das Isotec-Team startete Ende März 2014 mit den Arbeiten. Zunächst musste das Kellermauerwerk auf der Rückseite und Traufseite der Doppelhaushälfte unter Einsatz eines Baggers freigelegt werden. Das Erdreich wurde 2,90 m tief und 1,00 m breit ausgehoben. Die hochwertige Außenabdichtung gegen die seitlich eindringende Feuchte wurde dann in einem mehrstufigen Verfahren aufgetragen. Hierfür verwendet der Anbieter zunächst einen wassersperrenden und wasserabweisenden Spezialputz, der die Voraussetzung für eine optimale Haftung des eigentlichen

Abdichtungsmaterials schafft. Erst anschließend kommt ein zweikomponentiges Abdichtungssystem aus kunststoffmodifizierter Bitumendickbeschichtung (KMB) zum Zug. Dieses System wird zweilagig und mit einer vollflächigen Gewebeeinlage aufgetragen.

Die beiden Lagen verbinden sich zu einer wasserundurchlässigen, flexiblen und rissüberbrückenden Abdichtung. Das heißt, die Feuchte gelangt über das Erdreich erst gar nicht mehr bis an das Mauerwerk heran. Zum Schutz der Außenabdichtung wurden nach der vollständigen Durchtrocknung Schutzplatten aus Polystyrol angebracht. Sie verhindern eine mechanische

Beschädigung der Abdichtungsbeschichtung, wenn das Erdreich wieder aufgefüllt wird. Eine wirklich nachhaltig wirksame Abdichtung ist damit aber nicht beendet. „Der Wand-Sohlen-Anschluss ist oft eine Schwachstelle der Konstruktion. Denn hier kommen die Betonbodenplatte und die gemauerten Wände zusammen“, unterstreicht Experte Stephan Klein. „Beide Konstruktionselemente ‚arbeiten‘ über die Jahre und werden zum Einfallstor von Feuchte. Deshalb wird der Wand-Sohlen-Anschluss bei der Außenabdichtung mit einem speziellen Mörtel mit in die Sanierung einbezogen. Damit hat die Feuchte dauerhaft keine Chance mehr.“
