ISOTEC-PARTNER ZORN AUS NEUENSTEIN BESEITIGT FEUCHTE- UND SCHIMMELSCHÄDEN DAS AUS FÜR NASSE WÄNDE

Bei Feuchte kommt die Isotec-Horizontalsperre zum Einsatz

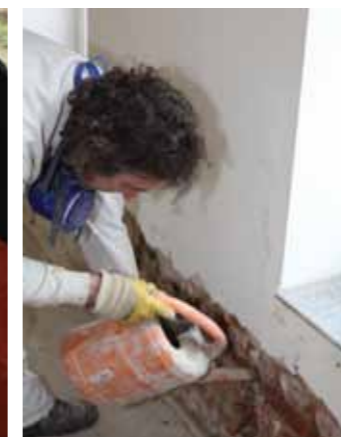
► Joachim Zorn füllt die Bohrlochsuspension in die Öffnungen.

Als nächster Schritt musste der betroffene Abschnitt für das Einbringen der Horizontalsperre vorbereitet werden. Dazu wurden im Abstand von zwölf Zentimetern Bohrkanäle im Winkel von 20 Grad in das Mauerwerk eingebracht. Um eventuell vorhandene Löcher und Risse zu verschließen, füllte das Isotec-Team die Bohrlochsuspension, ein spezielles Gemisch, in die Öffnungen. „Ist die Suspension getrocknet, müssen wir die Bohrlöcher erneut aufbohren“, beschreibt Udo Zorn. Kontrolliert durch ein spezielles Temperaturregelgerät erfolgte im Anschluss die Trocknung des Mauerwerks. Hierfür wurden die in den Bohrlöchern angebrachten Spezialheizstäbe auf rund 100 Grad erhitzt.

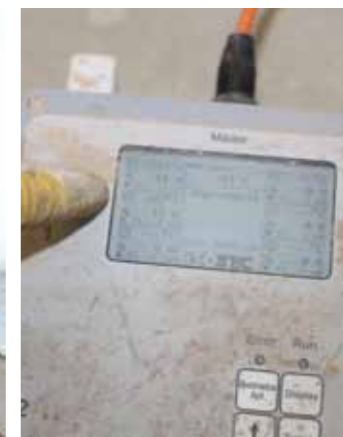
► Die Wandtrocknung wird über das Regelgerät gesteuert.

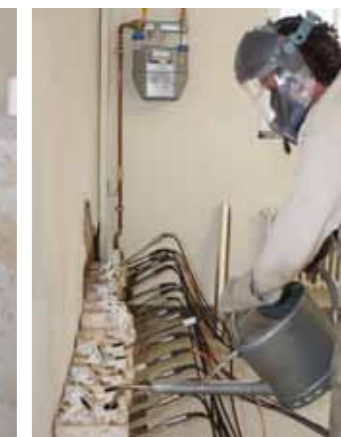
► Joachim Zorn füllt Paraffin in die speziell von Isotec entwickelten Behälter nach.

Im letzten Schritt wird das rund 160 Grad heiße Paraffin in die Bohrlöcher injiziert. Die wachsähnliche Substanz ist dünner als Wasser und verschließt sämtliche Poren im Mauerwerk. „Nach der Abkühlung wird das Paraffin hart und bildet

eine rund 15 Zentimeter dicke wasserdichte Sperre, die zuverlässig das Aufsteigen von weiterer Feuchtigkeit verhindert“, so Zorn. Das Spezialparaffin sei umweltfreundlich, sicher und gesund. Näheres unter www.isotec-zorn.de (coja)
