GARAGENBODENSANIERUNG

ROBUST UND OPTISCH ANSPRECHEND

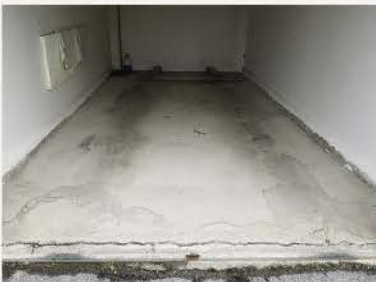
Die Ursache: Eindringende Feuchte

Garagenböden sind hohen Beanspruchungen ausgesetzt. Dadurch kann es zu Fehlstellen im Belag oder der gegebenenfalls vorhandenen Beschichtung kommen. Weitere Oberflächenschäden und sogar Feuchteintritt in angrenzende Wände können die Folge sein.

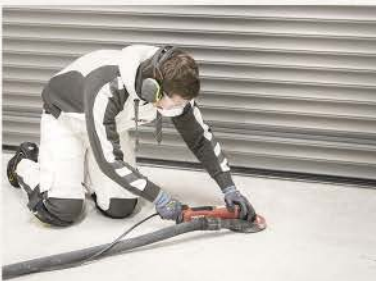
Unser 1. Schritt: Vorbereiten

Der vorhandene Bodenbelag wird von uns mechanisch entfernt und die Betonoberfläche wird haftfähig vorbereitet. Sofern grobe Ausbrüche oder Vertiefungen vorhanden sind, werden diese systemspezifisch egalisiert. Angrenzende Wandbereiche werden im Fußpunktbereich ebenfalls tragfähig vorbereitet.

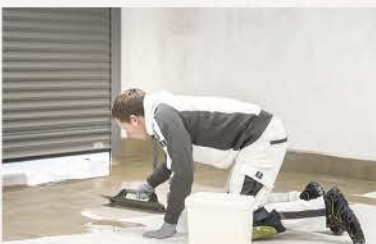
Unser 2. Schritt: Grundieren

Zum Porenverschluss und Erhöhung der Verbundfestigkeit zur Oberflächenbeschichtung wird die vorbereitete Fläche mittels ISOTEC-Grundierung FLK grundiert. Anschließend erfolgt in Abhängigkeit der Ebenheit des Untergrundes eine Egalisierungsspachtelung oder der Auftrag einer speziellen Verlaufsmasse.

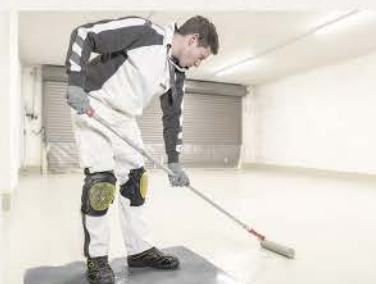
Unser 3. Schritt: Beschichtung

Wir kleben zum Abschluss die Wandränder ab und tragen die Bodenbeschichtung beginnend mit den Rändern auf. Im Anschluss wird die Beschichtung gleichmäßig verteilt und abgerollt. Um die Rutschfestigkeit zu erhöhen, werden Glasperlen eingemischt und je nach Kundenwunsch Colorchips in die noch frische Beschichtung eingeworfen.

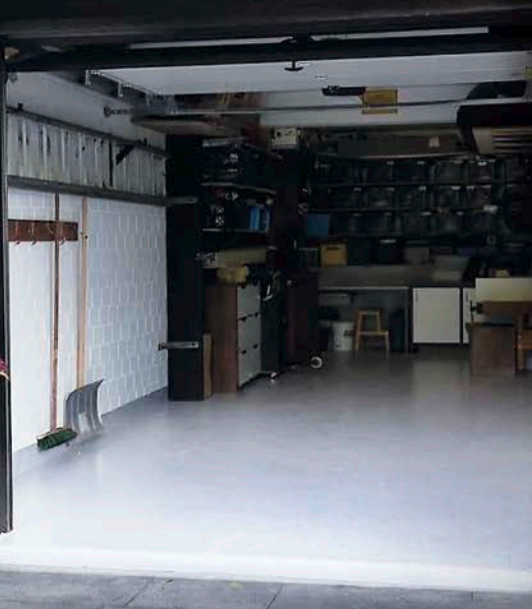
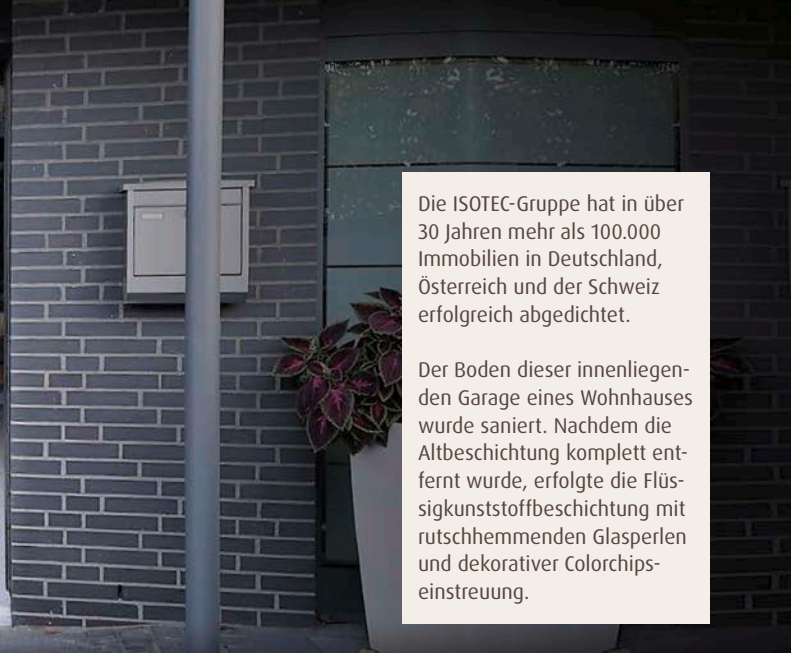
GARAGE

Der Boden dieser innenliegenden Garage eines Wohnhauses wurde saniert. Nachdem die Altbeschichtung komplett entfernt wurde, erfolgte die Flüssigkunststoffbeschichtung mit rutschhemmenden Glasperlen und dekorativer Colorchips-einstreuung.
