Sanierung eines Parkhauses am Flughafen Paderborn

Wieder dicht und trocken

Am Flughafen Paderborn mussten Feuchtigkeitsschäden in einem der Parkhäuser beseitigt werden. Die Sanierung war anspruchsvoll, da keine Standardlösung zum Erfolg führte, sondern verschiedene Verfahren höchst präzise miteinander kombiniert wurden. Zentrale Rolle spielte dabei ein rissüberbrückendes Dehnbandsystem.

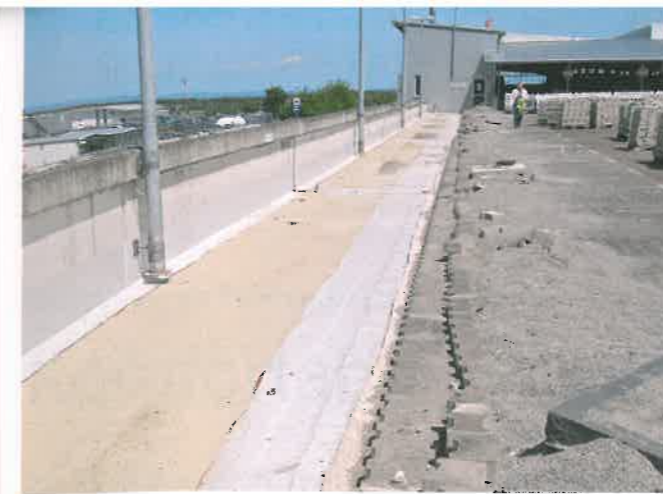
Sanierung des Betonbauteils: Rand- und Rampenabdichtung mit Flexband sowie Flüssigkunststoffabdichtung bei zehn Bodeneinläufen.
Bild: Isotec

Das Flexband besteht deshalb aus einem speziellen Elastomerkunststoff, der extrem elastisch ist. Mit einer Dehnfähigkeit von bis zu 400 % bietet es ausreichende Sicherheit, um selbst dynamische Risse und Bauteilfugen mit größeren Bewegungen dauerhaft wasserdicht zu verschließen.

Es wird über die Fuge auf das vorbereitete Betonbauteil aufgeklebt, mit einem speziellen Epoxidharzkleber, und dichtet wegen seiner hohen Dehnbarkeit sogar Bewegungsfugen ab. Wie im Gutachten gefordert, wurde die Abdichtung 15 cm über die Entwässerungsebene geführt. Der Übergangsbereich zwischen Flexband und vorhandener Abdichtung wurde zusätzlich mit Isotec-Flüssigkunststoff überarbeitet. Dadurch wurde eine durchgängige Abdichtungsebene geschaffen. Ein weiterer notwendiger Arbeitsschritt war die Abdichtung von Bauteilfugen. Diese befinden sich am Übergang zu den Rampen,
