Problem feuchter Kellerboden:

Feuchter Kellerboden? Das heißt vielfach: Eine neue Stahlbetonbodenplatte muss her! Aufwand und Kosten dafür sind jedoch enorm. Jetzt gibt es eine Alternative.

Dreistufige Beschichtung

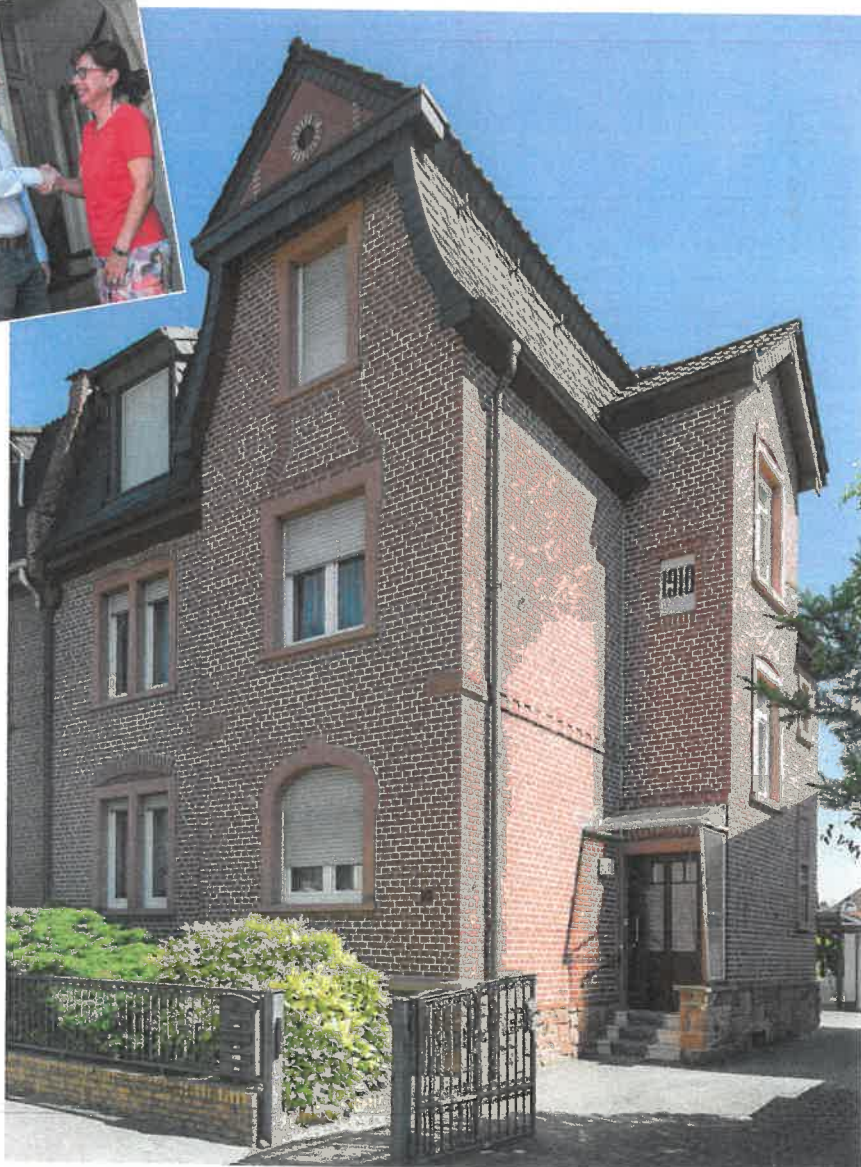
Vor ein paar Jahren, nach dem Tod des Vaters, begann Gertrud Brehm das Untergeschoss zu räumen. Dabei fiel ihr auf, dass über die Ziegelsteine, die auf dem Erdreich als Kellerboden verlegt sind, zusätzlich Bitumenbahnen ausgerollt waren. Darunter bot sich ein ungutes Bild: Feuchte und klebriger Schmutz überall. Auch die Außenwände zeigten deutliche Feuchteschäden. Der Putz war großflächig abgeplatzt, die Farbe abgeblättert. Am schlimmsten war der Zustand des Bodens. Denn im Keller wurde auch die Wäsche gewaschen und getrocknet. Fiel ein frisches Kleidungsstück auf den Boden, war es sofort verdreckt.

Über eine Veröffentlichung ist Gertrud Brehm auf einen Spezialisten für die Beseitigung von Feuchteschäden aufmerksam geworden: Ralf Stutz (Bild), einer der beiden Geschäftsführer des Isotec-Fachbetriebes Kortholt & Stutz für die Region Frankfurt-Offenbach, schaute sich vor Ort das Schadensbild an. Seiner Analyse folgte ein Sanierungsvorschlag, der die Ursachen der Feuchteschäden an den Kellerwänden und -böden mit einer Kombination aus drei Lösungen beseitigen sollte. Für die Sanierung der Kelleraußenwände schlug Ralf Stutz eine Horizontalsperre mit Spezialparaffin gegen die aufsteigende Feuchtigkeit und die Isotec-Innenabdichtung gegen die seitlich eindringende Feuchtigkeit vor. Die neue Isotec-Kellerbodenabdichtung sollte den Boden gegen die kapillar aufstei-

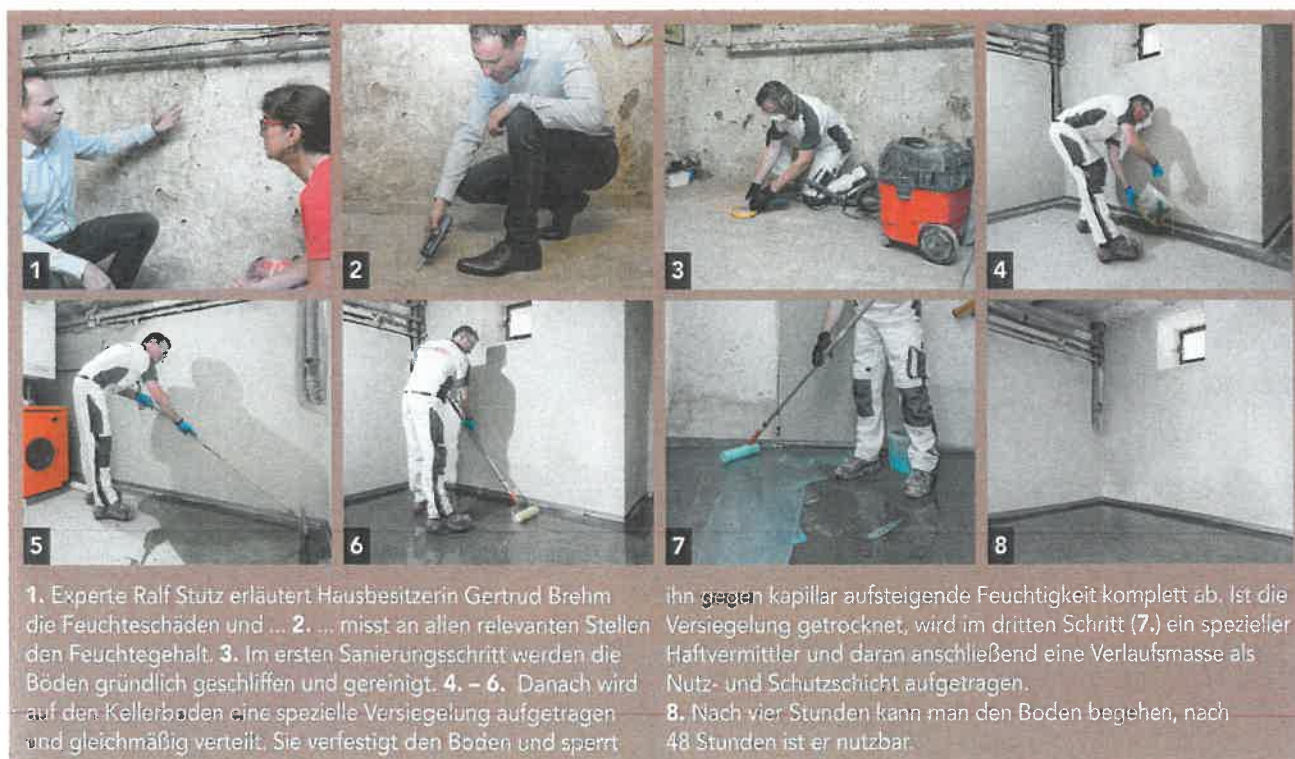
1. Experte Ralf Stutz erläutert Hausbesitzerin Gertrud Brehm die Feuchteschäden und ... 2. ... misst an allen relevanten Stellen den Feuchtegehalt. 3. Im ersten Sanierungsschritt werden die Böden gründlich geschliffen und gereinigt. 4. – 6. Danach wird auf den Kellerboden eine spezielle Versiegelung aufgetragen und gleichmäßig verteilt. Sie verfestigt den Boden und sperrt

ihn gegen kapillar aufsteigende Feuchtigkeit komplett ab. Ist die Versiegelung getrocknet, wird im dritten Schritt (7.) ein spezieller Haftvermittler und daran anschließend eine Verlaufsmasse als Nutz- und Schutzschicht aufgetragen. 8. Nach vier Stunden kann man den Boden begehen, nach 48 Stunden ist er nutzbar.

Die Horizontalsperre mit Spezialparaffin sowie die Innenabdichtung der Außenwände gegen die aus dem Erdreich eindringende Feuchtigkeit führt der Abdichtungsspezialist seit vielen Jahren erfolgreich aus. Bei stark durchfeuchteten Kellerböden half bislang nur eines: In einem aufwendigen Verfahren musste nachträglich eine Stahlbetonbodenplatte eingezogen werden. Ganz anders die Kellerbodensanierung der Feuchte-Profis. Dieses neue Beschichtungssystem wird in einem dreistufigen Verfahren eingebracht. Schon ab einer Schichtdicke von nur vier Millimetern stoppt es die kapillare Feuchtigkeit, die bisher ungehindert durch den Kellerboden aufsteigen konnte. Im ersten Sanierungsschritt wird der Boden vorbereitet: Er wird gesäubert, offene Fugen werden verschlossen, Vertiefungen ausgeglichen und die gesamte Oberfläche gründlich gereinigt. Danach wird auf den Kellerboden

eine spezielle Versiegelung aufgetragen und gleichmäßig verteilt. Sie verfestigt den Boden und sperrt ihn gegen kapillar aufsteigende Feuchte ab. Ist die Versiegelung getrocknet, wird im dritten Schritt ein spezieller Haftvermittler und im Anschluss daran eine Verlaufsmasse als Nutz- und Schutzschicht aufgetragen. Bereits nach vier Stunden ist der Boden wieder begehrbar, nach 48 Stunden vollkommen nutzbar. Abschließend kann er dann mit einer speziellen Fußbodenfarbe individuell gestaltet werden.
