Althaus modernisieren

Endlich wieder trocken

Wohnen auf einem Parkgrundstück mit Blick auf die Alster: Diesen Traum hat sich Judith Seibert mit ihrer Familie vor ein paar Jahren erfüllt. Einziger Makel der Wohnung war ein Feuchteschaden im Souterrain, der sich allerdings zu einem richtigen Problem entwickelte.

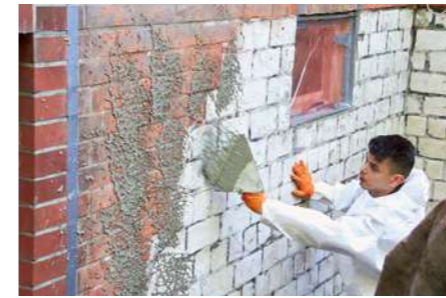
1 Damit der Dichtputz auf dem Mauerwerk hält, wird das Mauerwerk mit einem Spritzbewurf überzogen.

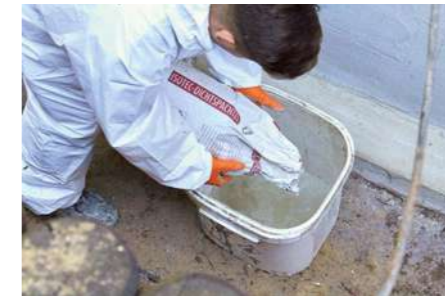
2 Hier wird der Dichtputz für die Außenabdichtung angemischt, die im Anschluss in einem mehrstufigen Verfahren aufgetragen wird.

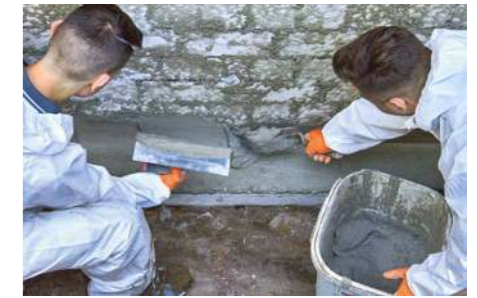
3 Im Bereich des Fundamentvorsprungs wird eine Hohlkehle erstellt.

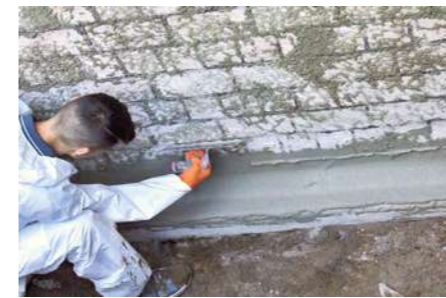
4 Die Hohlkehle bildet eine saubere, abgerundete Oberfläche. Sie dient zur besseren Haftung der nachfolgenden Abdichtungsschichten.

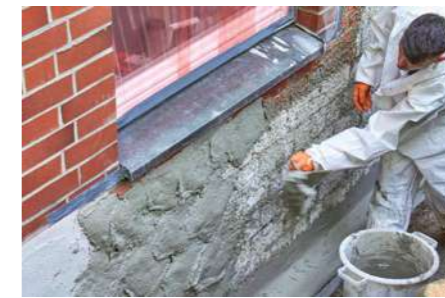
5 Auf den Spritzbewurf trägt der Fachhandwerker den Dichtputz auf.

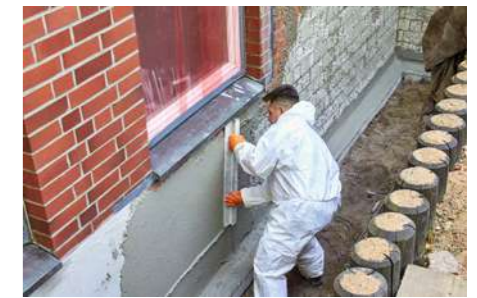
6 In den folgenden Arbeitsgängen wird der Dichtputz vollflächig aufgebracht.

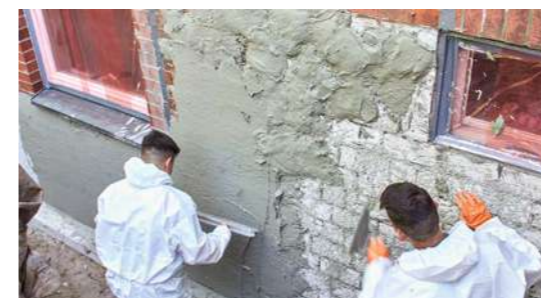
7 Mit einer Kartätsche wird der Dichtputz glatt gezogen. Sie eignet sich sehr gut zum Verputzen großer Flächen.

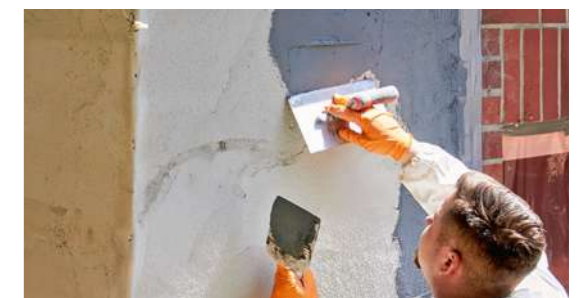
8 Im Sockelbereich wird eine mineralische Dichtschlämme zur Abdichtung aufgetragen.

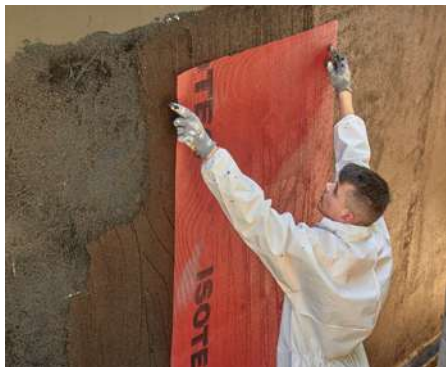
1 In die erste Lage der kunststoffmodifizierten Bitumendickbeschichtung wird eine Gewebeeinlage eingearbeitet.

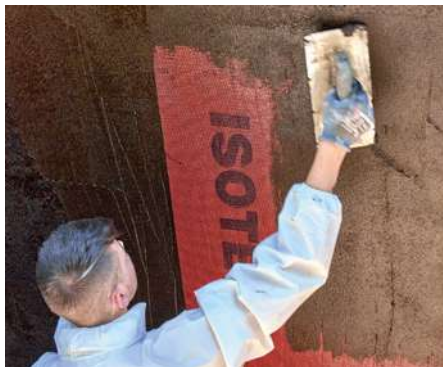
2 Im Anschluss wird eine weitere Lage der Isotec-VAS-Abdichtung aufgebracht.

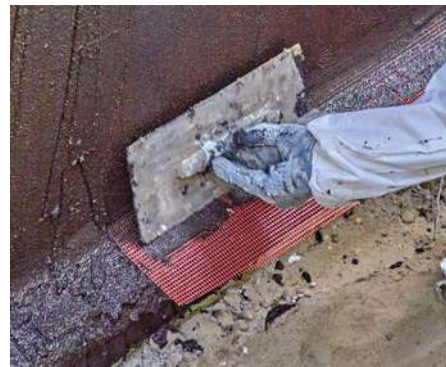
3 Mit der flexiblen Dickbeschichtung wird ein Abdichtungssystem erstellt, das höchsten Anforderungen entspricht.

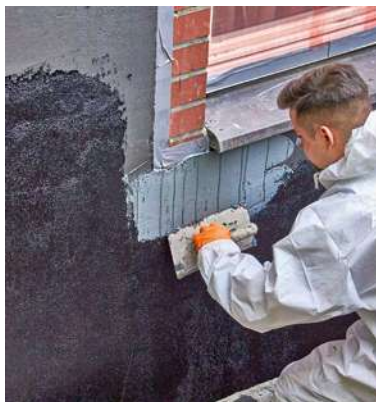
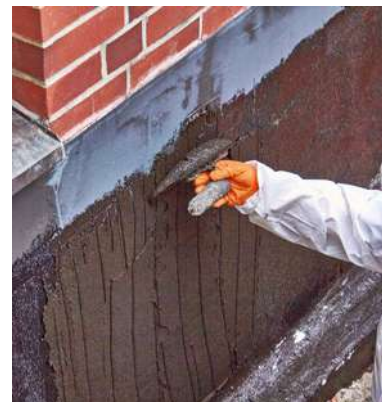
1+2 Die flexible Dickbeschichtung wurde von den Fachhandwerkern an allen Stellen des freigelegten Mauerwerks aufgetragen.

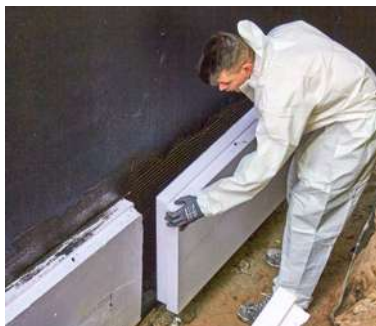
3 Nach der vollständigen Durchtrocknung des Isotec-VAS wurden spezielle Wärmedämmplatten aufgebracht.

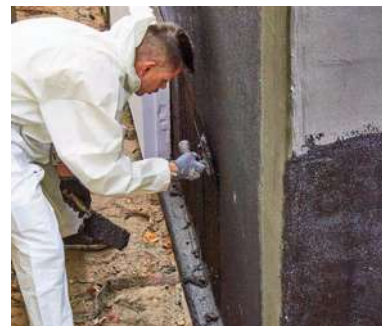
4 Die Dämmplatten schützen die Abdichtung vor Beschädigungen beim Auffüllen des Erdreichs. Sie verbessern auch den Wärmedämmwert und damit die Energiebilanz des Gebäudes erheblich.
